## 改善箇所説明図

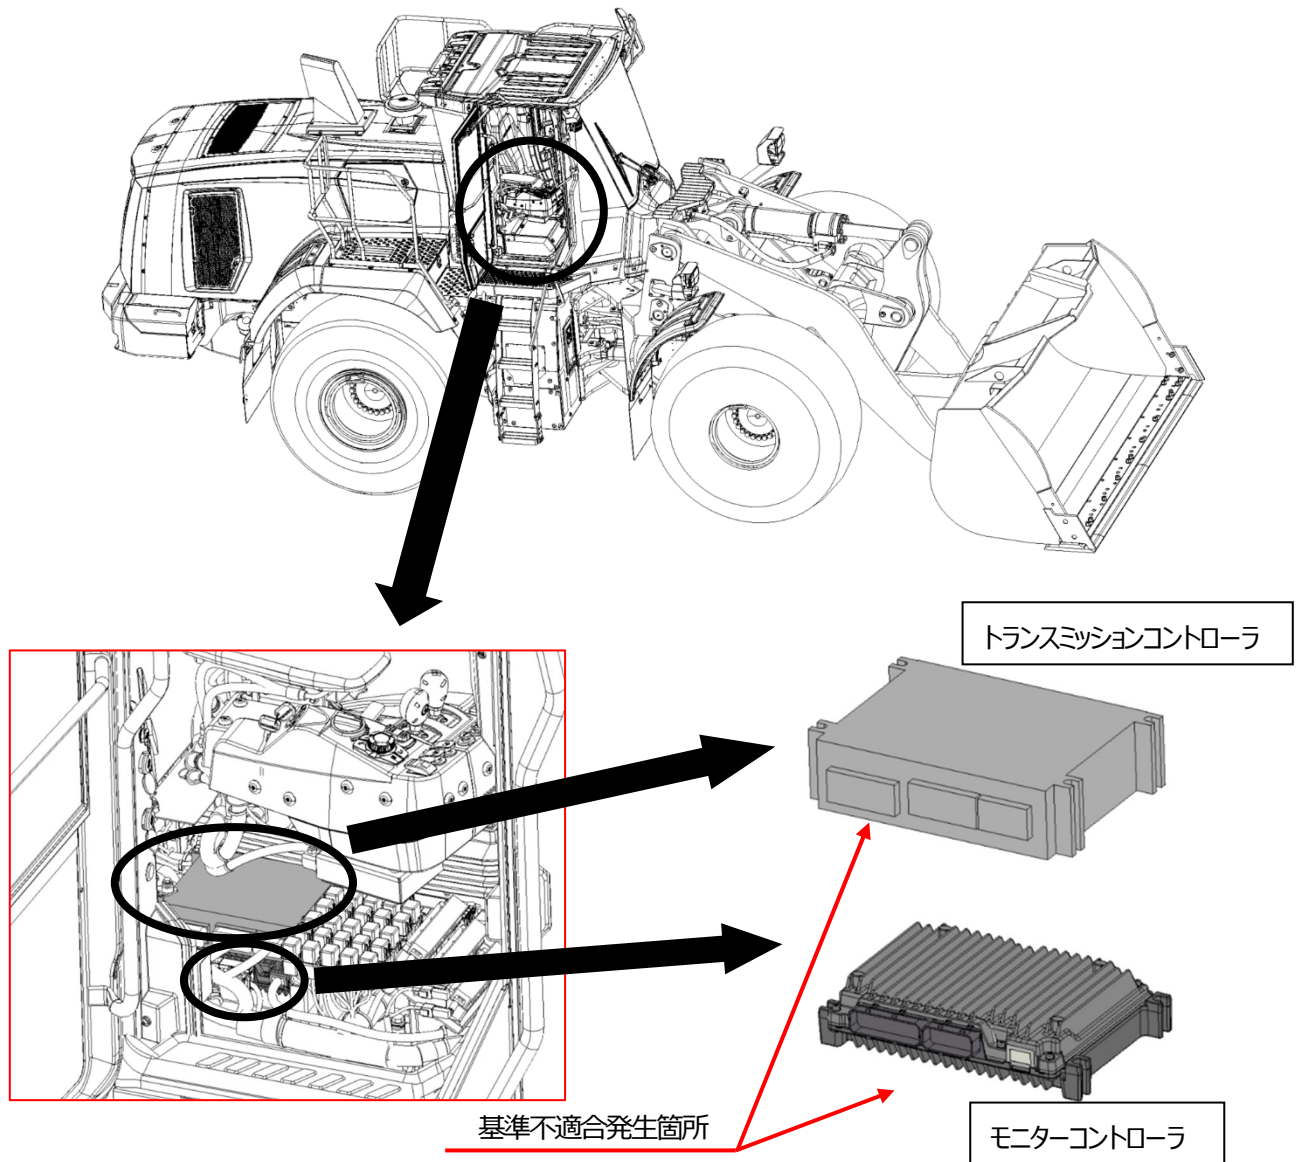
注：  は、措置する装置を示す。

ショベル・ローダの静油圧変速機の HST バルブの制御プログラムにおいて、設計検討が不十分なため、指令よりも低い圧力で油圧が開放し、車速に応じた変速制御ができなくなることがある。

そのため、変速に失敗して加速した場合、HST モータポンプの回転数計測センサが異常を感知してエラーを発報し、変速段がニュートラルとなり、車両が停止するおそれがある。

改善措置の内容： 全車両、トランスミッションコントローラとモニターコントローラを対策プログラムに書き換える。

識別： キャブ内のヒューズボックスカバーの裏面に橙色のペイントを塗布する。
