## 改善箇所説明図

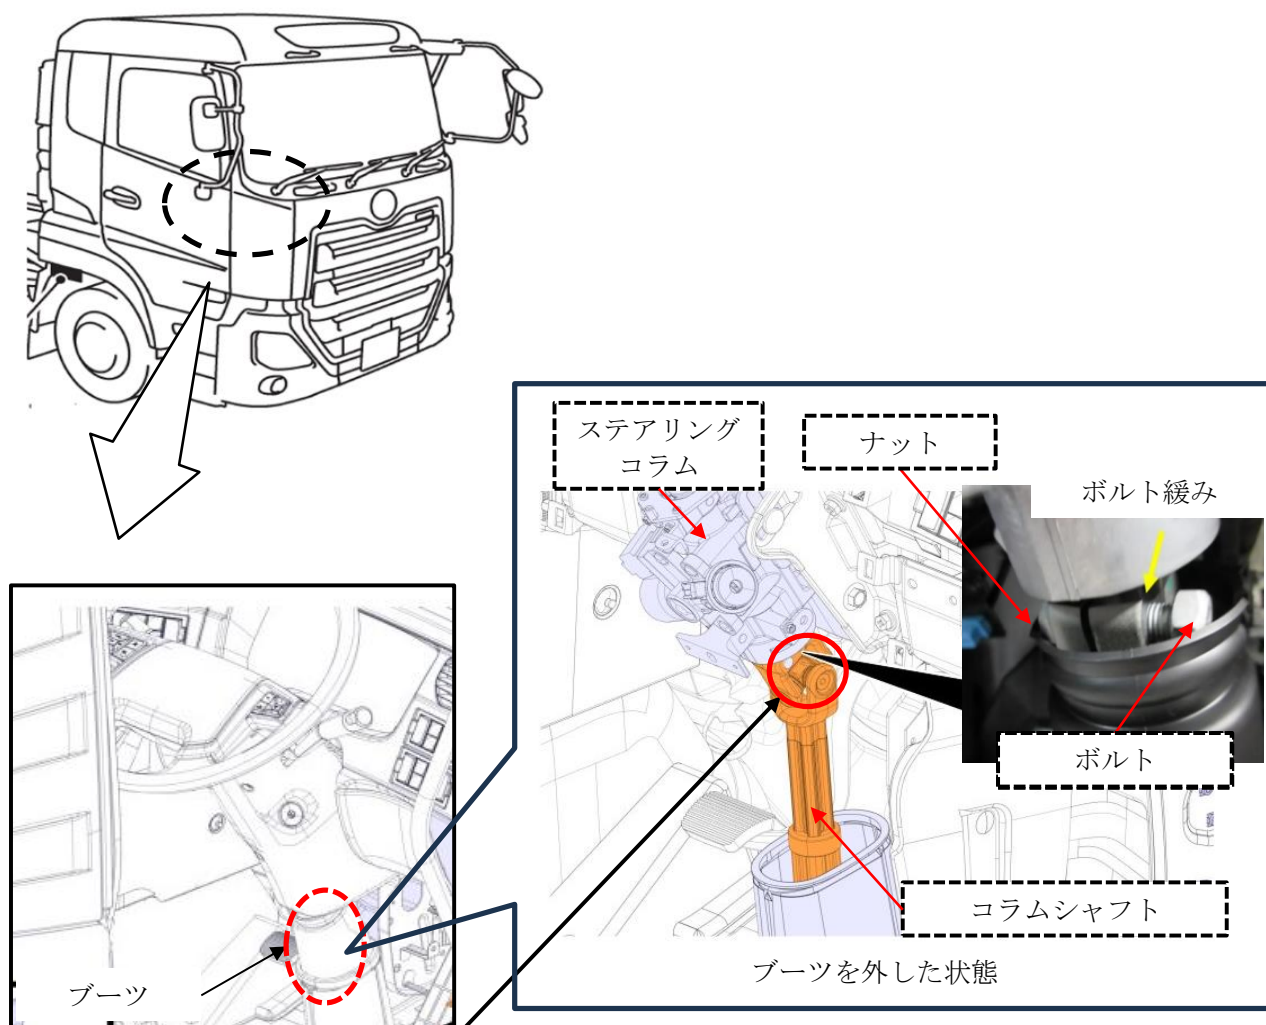
### 基準不適合発生箇所

電子制御ステアリング（UDAS）装備車において、ステアリングコラムシャフトの嵌合部を締結するボルトの締め付け作業指示、及び検査システムの設定が不適切なため、当該ボルトが規定トルクで締め付けられていないものがある。そのため、ステアリング操作でボルトが緩み、異音が発生し、そのままの状態で使用を続けると、コラムシャフトの嵌合部が摩耗し、据え切り等のハンドル操作時に嵌合の凹凸がずれて、ハンドルの操作性に影響を及ぼすおそれがある。

全車両、コラムシャフトのボルトとナットを点検する。緩みが確認された場合は、ステアリングコラムとコラムシャフトおよびボルト／ナットを新品に交換し、規定トルクで締め付けをする。

識別：電動ステアリングモータカバーの上辺中央部に黄色ペイントを塗布する。
