## 改善箇所説明図

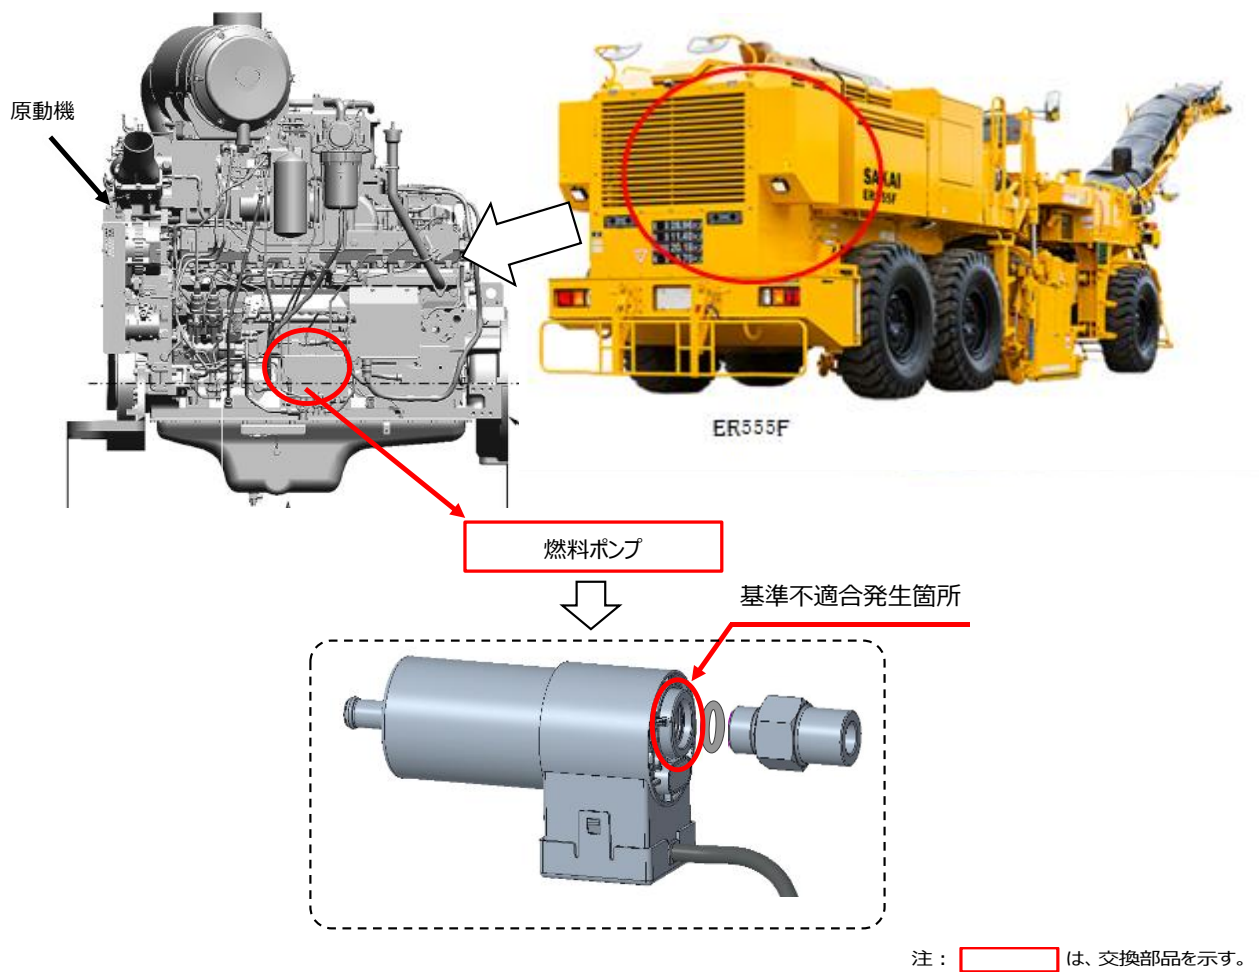
グレーダ及びロード・スタビライザの燃料ポンプにおいて、チェックバルブを組付けるねじ部の設計検討が不十分なため、強度が不足しているものがある。そのため、チェックバルブを組付けた際にねじ部に亀裂が生じたものがあり、最悪の場合、燃料が漏れるおそれがある。

改善措置の内容：全車両、燃料ポンプを対策品に交換する。

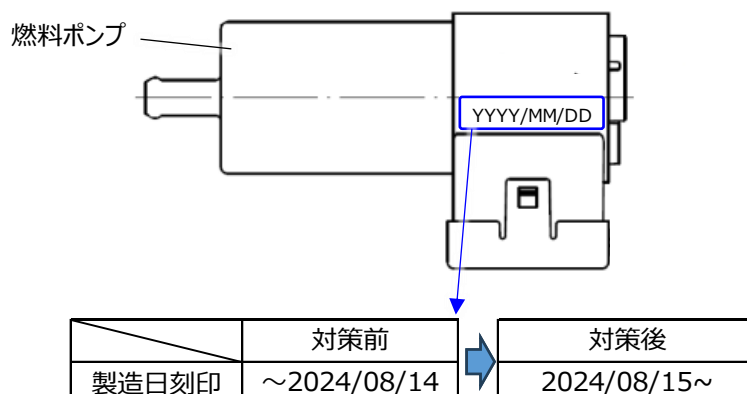
識別：燃料ポンプハウジング側面に記載の製造日刻印で識別する。
