## 改善箇所説明図

#### 【不具合の内容】

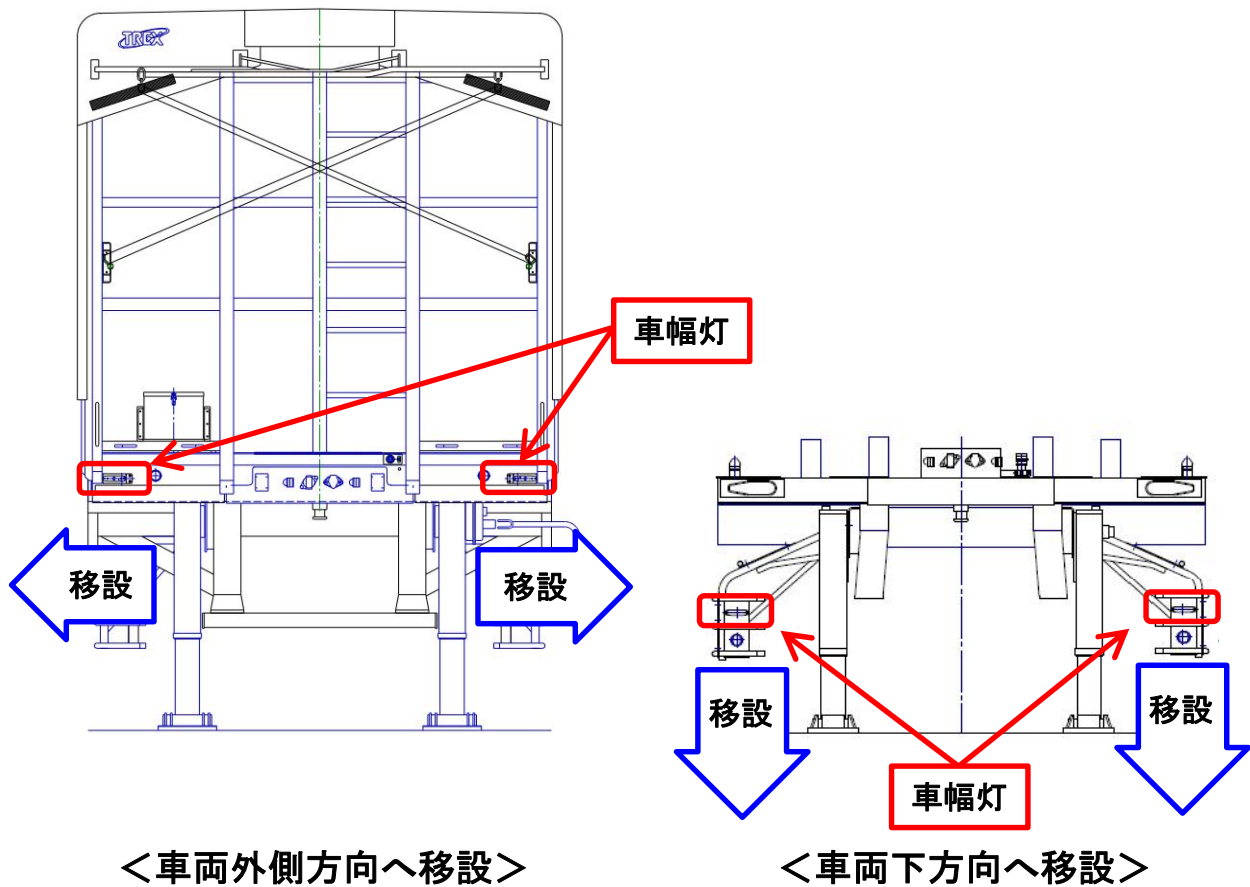
### 車両前面を示す

は移設部品を示す。

トレーラの車幅灯において、設計が不適切だったため、当該灯火の最外側からの距離が超過している、又は視認性が保安基準に適合しない。

全車両、車幅灯を適切な位置に移設する。また、一部の車両においては車幅灯取付ブラケットを対策品に交換し、適切な位置に移設する。
