## 改善箇所説明図

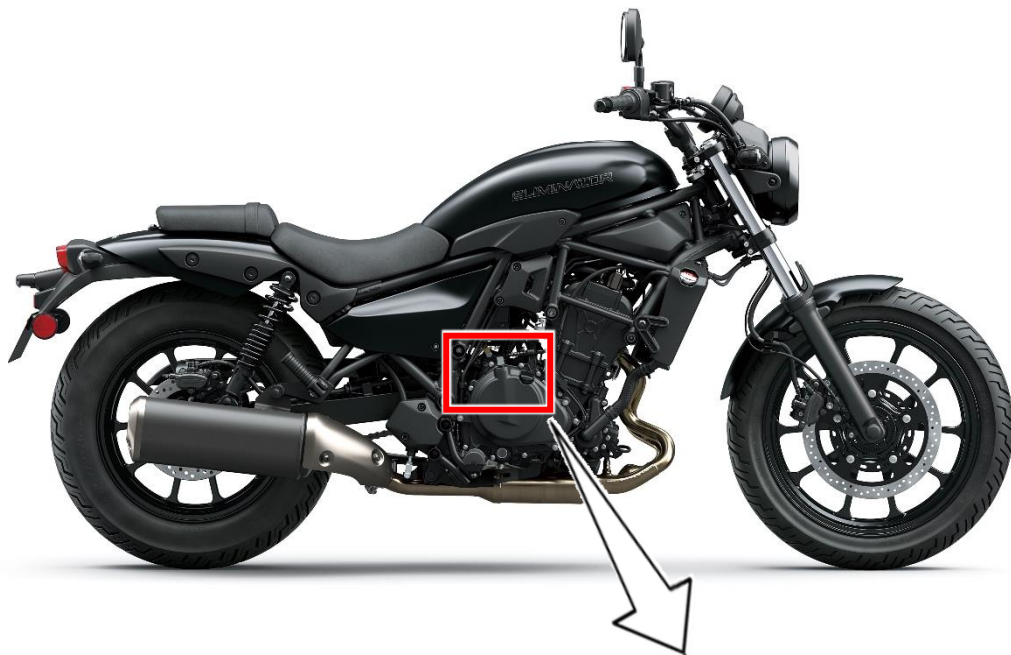
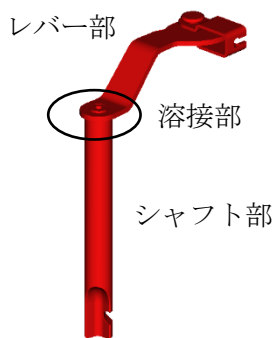
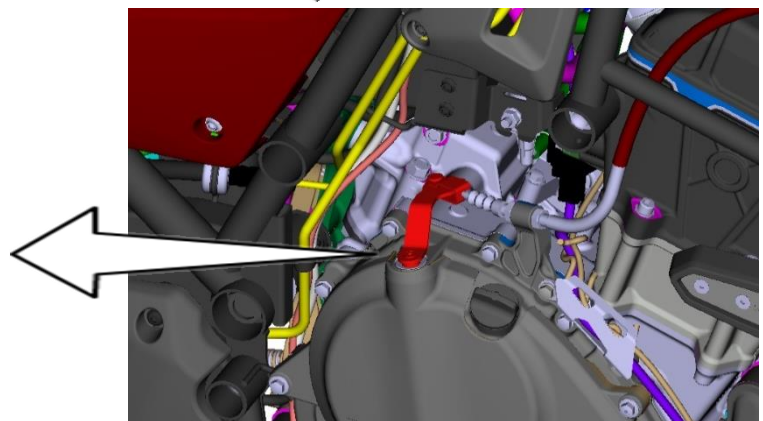
クラッチリリースシャフト

クラッチリリースシャフトの製造工程において、工程管理が不適切なため、レバー部とシャフト部が適切に溶接されていないものがある。そのため、そのまま使用を続けると溶接部が破損し、最悪の場合、クラッチ操作ができなくなり、走行不能となるおそれがある。

全車両、クラッチリリースシャフトを良品と交換する。
