## 改善箇所説明図

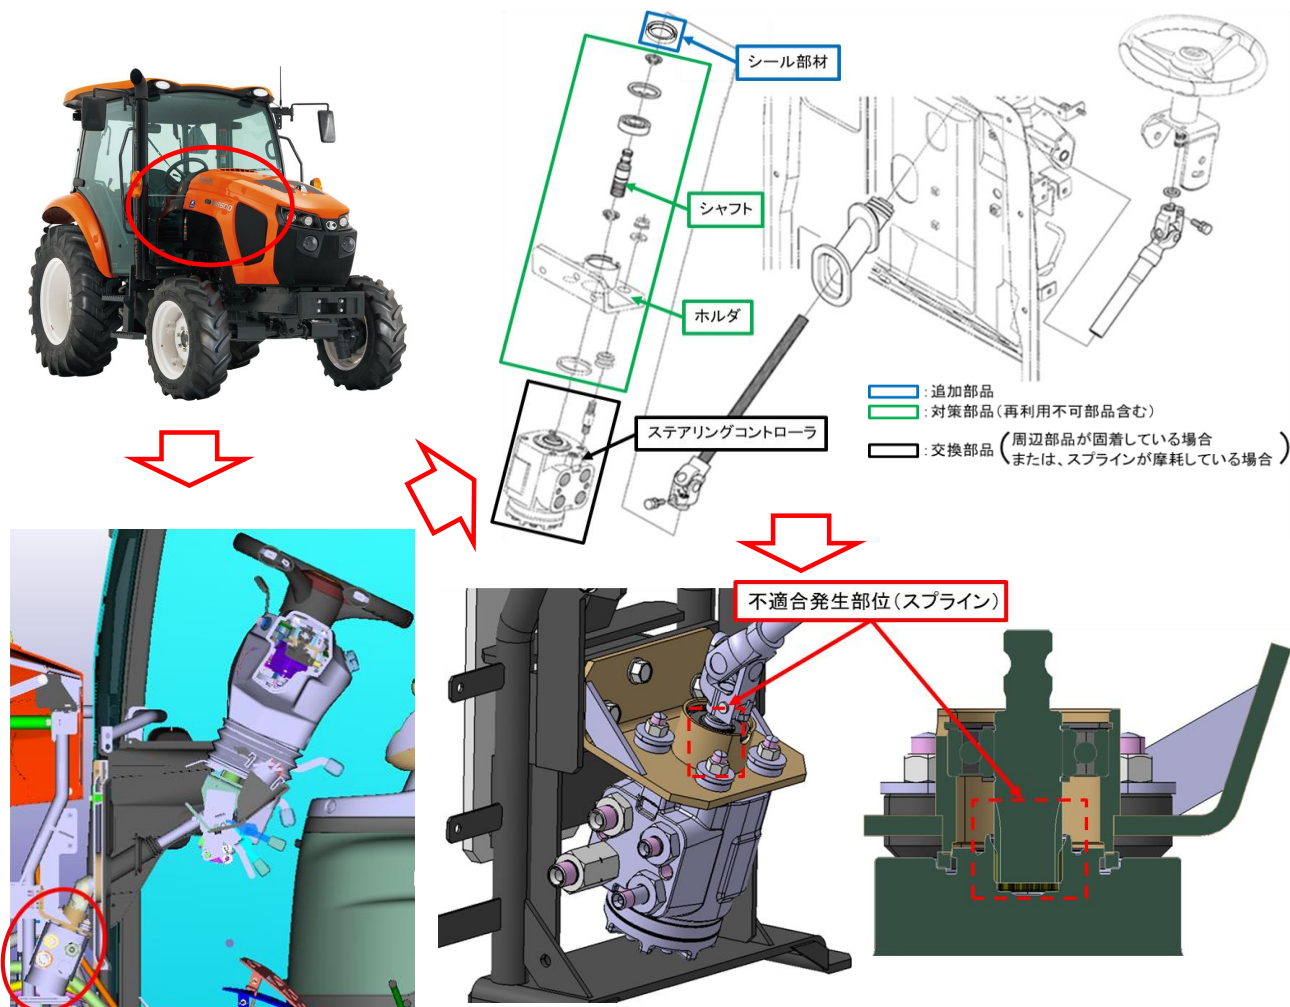
農耕トラクタのステアリングコントローラに付属されるホルダにおいて、水浸入に対する設計が不十分なため、ホルダ内部に水が浸入し、ホルダに接続されるスプラインに錆が発生することがある。また、振動摩耗に対する設計が不十分なため、錆と振動によりスプラインが摩耗することがある。そのため、そのまま使用を続けるとスプラインの摩耗が進み、最悪の場合、ステアリングが空転し、ステアリング操作ができなくなるおそれがある。

全車両、水浸入対策としてステアリングコントローラ上部にシール部材を追加し、被水防止カバーを追加したホルダに交換すると共に、振動摩耗対策としてホルダに接続されるシャフトを対策品に交換する。なお、ステアリングコントローラを含む周辺部品が固着している場合や、ステアリングコントローラのスプラインが異常摩耗している場合には、関連部品を新品に交換する。

※1 交換部品については、改善箇所説明図を参照。

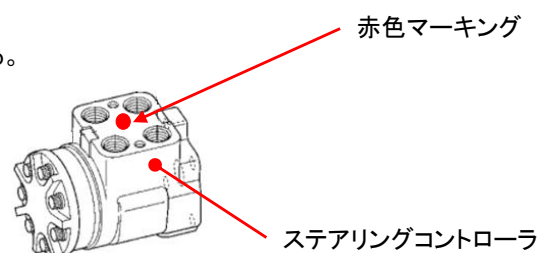
右図の場所(ステアリングコントローラ中央)に赤色マーキングを実施する。
