## 改善箇所説明図

### 基準不適合発生箇所

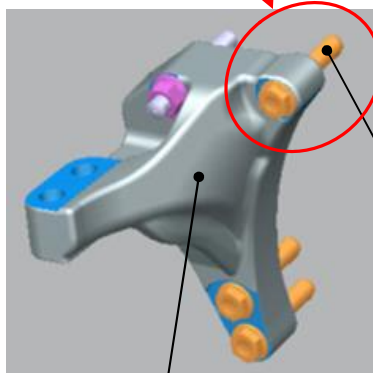
エンジン左後側マウントブラケット

6R30 型エンジンの左後側マウントブラケットにおいて、製造指示が不適切なため、誤品のマウントボルトを最上部に組付けたものがある。そのため、そのままの状態で使用を続けると、当該マウントボルトが緩んで脱落し他の交通の安全に影響を及ぼすおそれがある。

全車両、フライホイールハウジングの製造番号を点検し、エンジン左後側マウントブラケットを取付けている最上部のマウントボルトが誤品であると判断された場合は、当該ボルトを正規品に交換する。

識別：作業完了車には、エンジン左後側マウントブラケットの最上部マウントボルト取付け部の上側に白色ペイントを塗布する。
