## 改善箇所説明図

### 基準不適合発生箇所

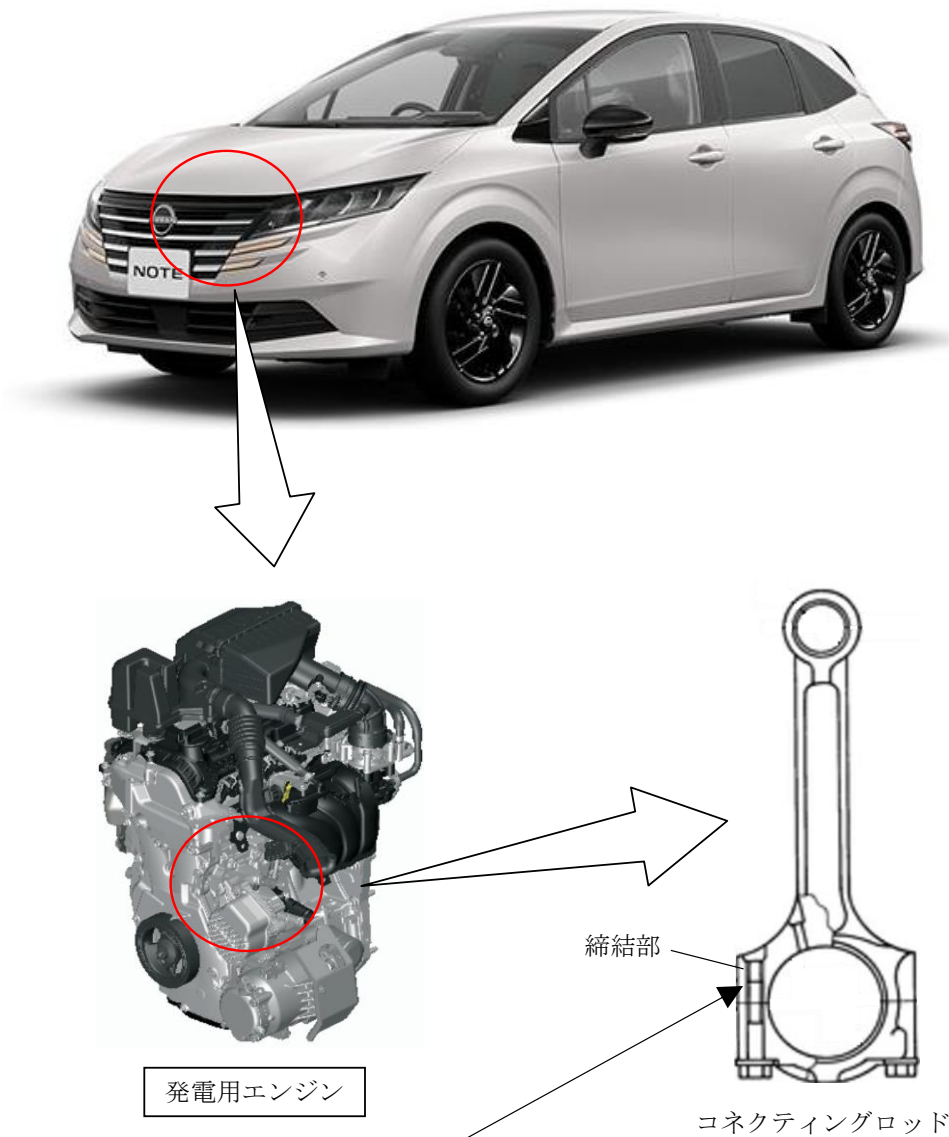
発電用エンジンのコネクティングロッドにおいて、製造時の加工が不適切であったため、締結部のねじ山が不足しているものがある。そのため、使用過程においてコネクティングロッドが締結不足により破損して、発電用エンジンが停止し、最悪の場合、電力が不足して走行不能に至るおそれがある。

発電用エンジンを良品のものに交換する。

識別：銀色のシールをモデルナンバープレートの右横に貼り付ける。
