# 改善箇所説明図

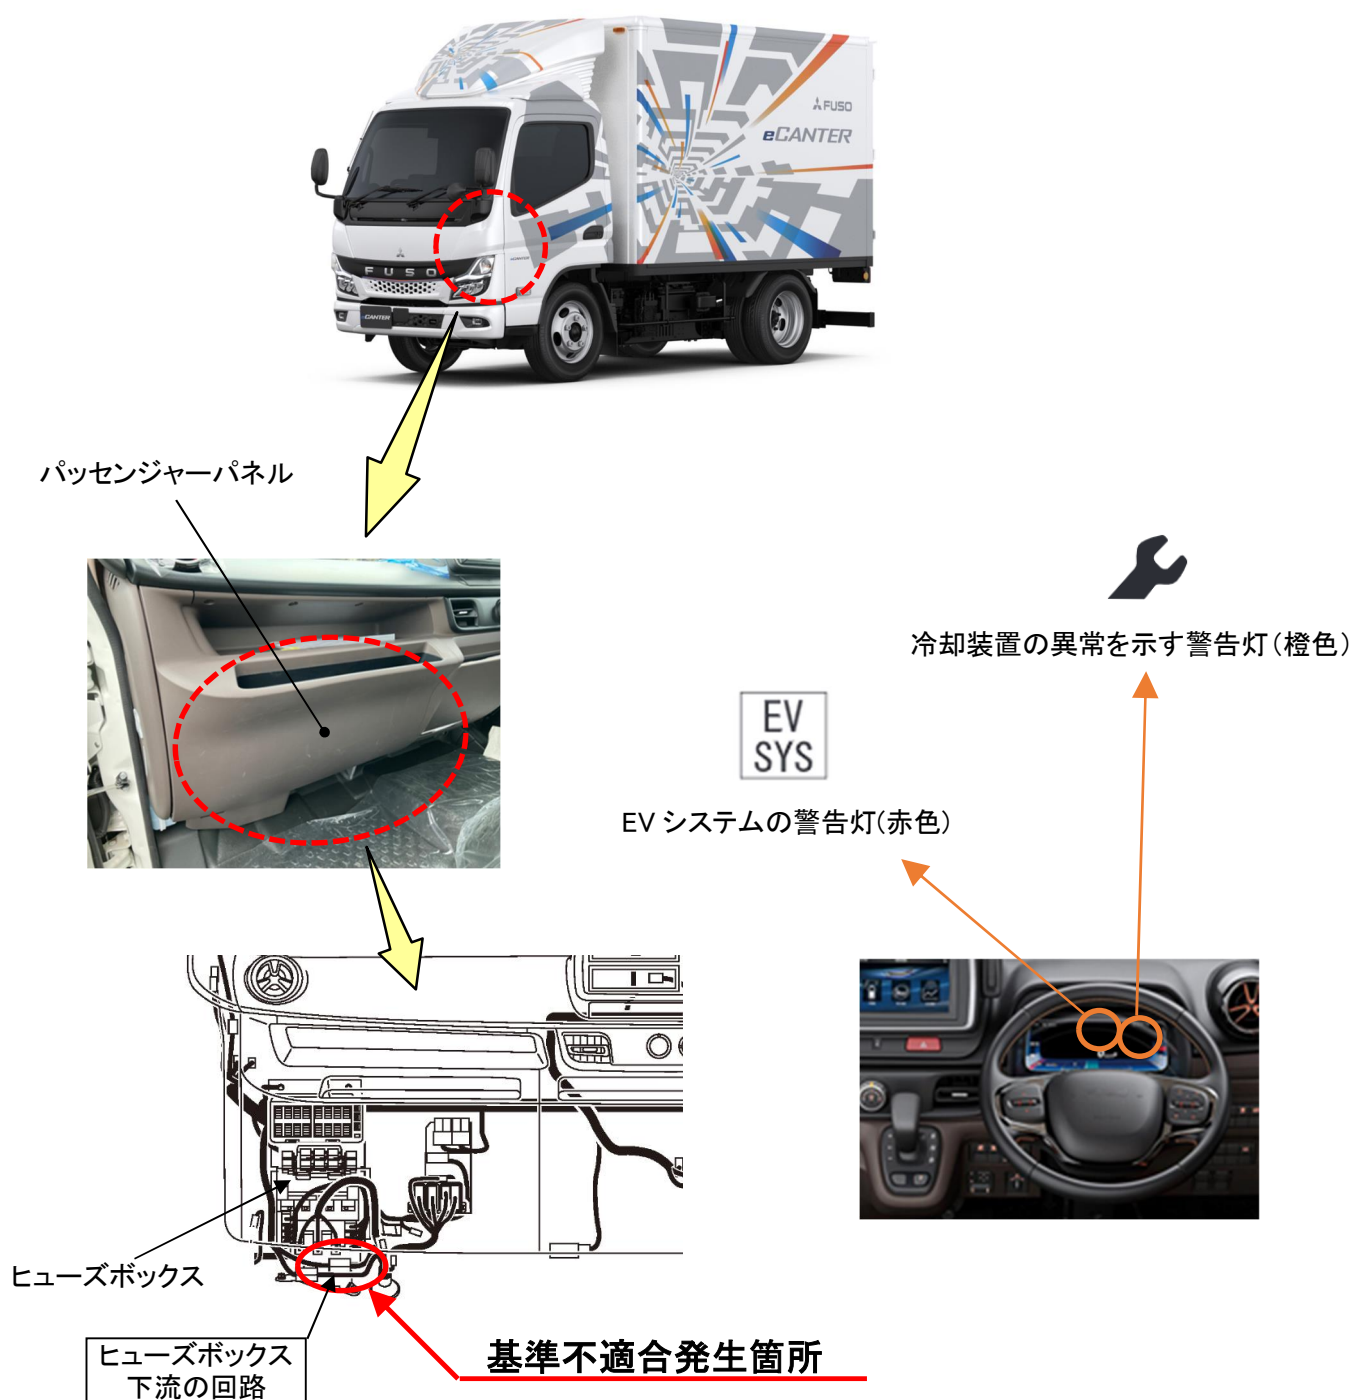
電動トラックのキャブ内にあるヒューズボックスにおいて、回路の設計検討が不十分なため、ウォータポンプの経年劣化や非常作動モードによってウォータポンプの駆動電流が大きくなると、コネクタ端子の最大許容電流を超える電流が流れることがある。

そのため、当該コネクタが発熱により溶損すると、冷却装置の異常を示す警告灯(橙色)が点灯し、最悪の場合、VCU(車両制御ECU)の電源が遮断されて走行不能になる。

全車両、キャブ内にあるヒューズボックス下流の回路を修正する。また、当該回路の配線コネクタを点検し、溶損や変色が認められた場合は関連部品を新品に交換する。
