## 改善箇所説明図

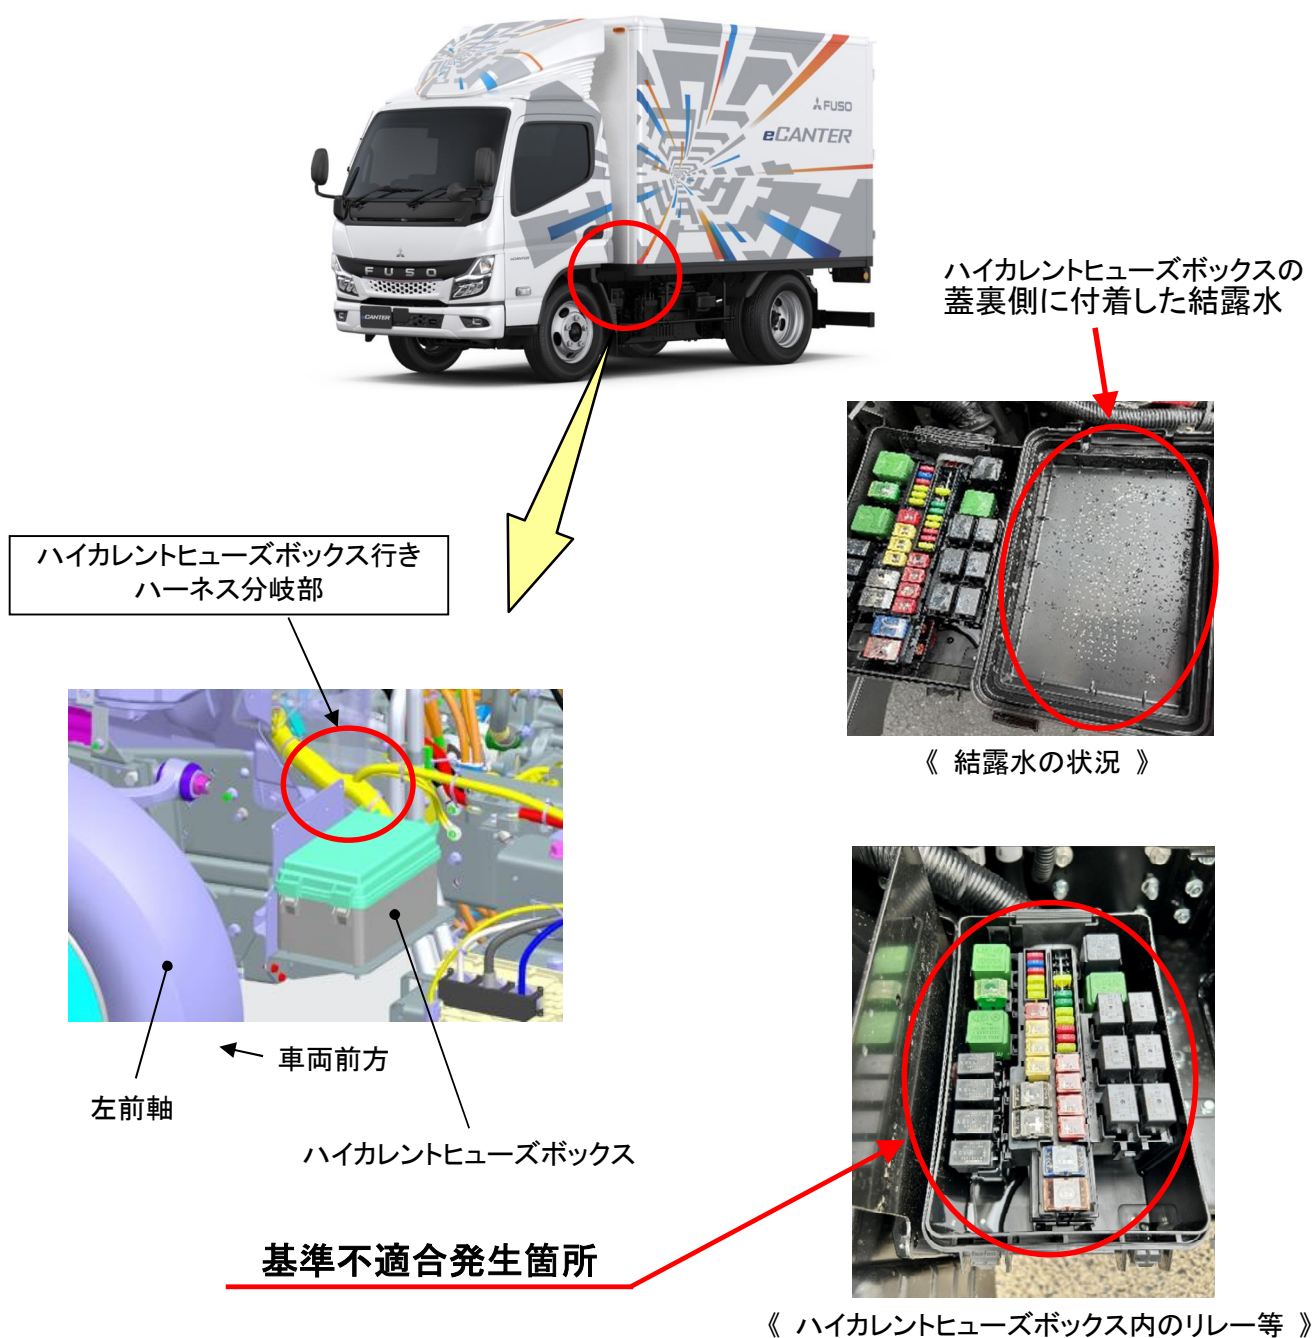
電動トラックのハイカレントヒューズボックスに接続しているハーネスにおいて、分岐部に施している保護テープによる防水処置が不適切なため、保護テープが損傷するとハーネス内部に水が浸入してハイカレントヒューズボックス内で結露水が発生することがある。

そのため、結露水がハイカレントヒューズボックス内のリレー等に滴下して端子部が被水すると、EV システムが機能しなくなって走行不能に至る等の不具合が生じるおそれがある。

注：   は、防水テープと防水シートを追加する部品を示す。

全車両、ハイカレントヒューズボックス行きハーネス分岐部に防水テープと防水シートを追加する。また、当該ボックス内部のリレー、ヒューズ、ハーネスの端子を点検し、腐食等が認められたものは修復または新品に交換すると共に、当該ボックス内部に水が浸入していた場合は水を除去する。

識別：作業完了車には、ハイカレントヒューズボックスの車両後面に白色ペイントを塗布する。
