## 改善箇所説明図

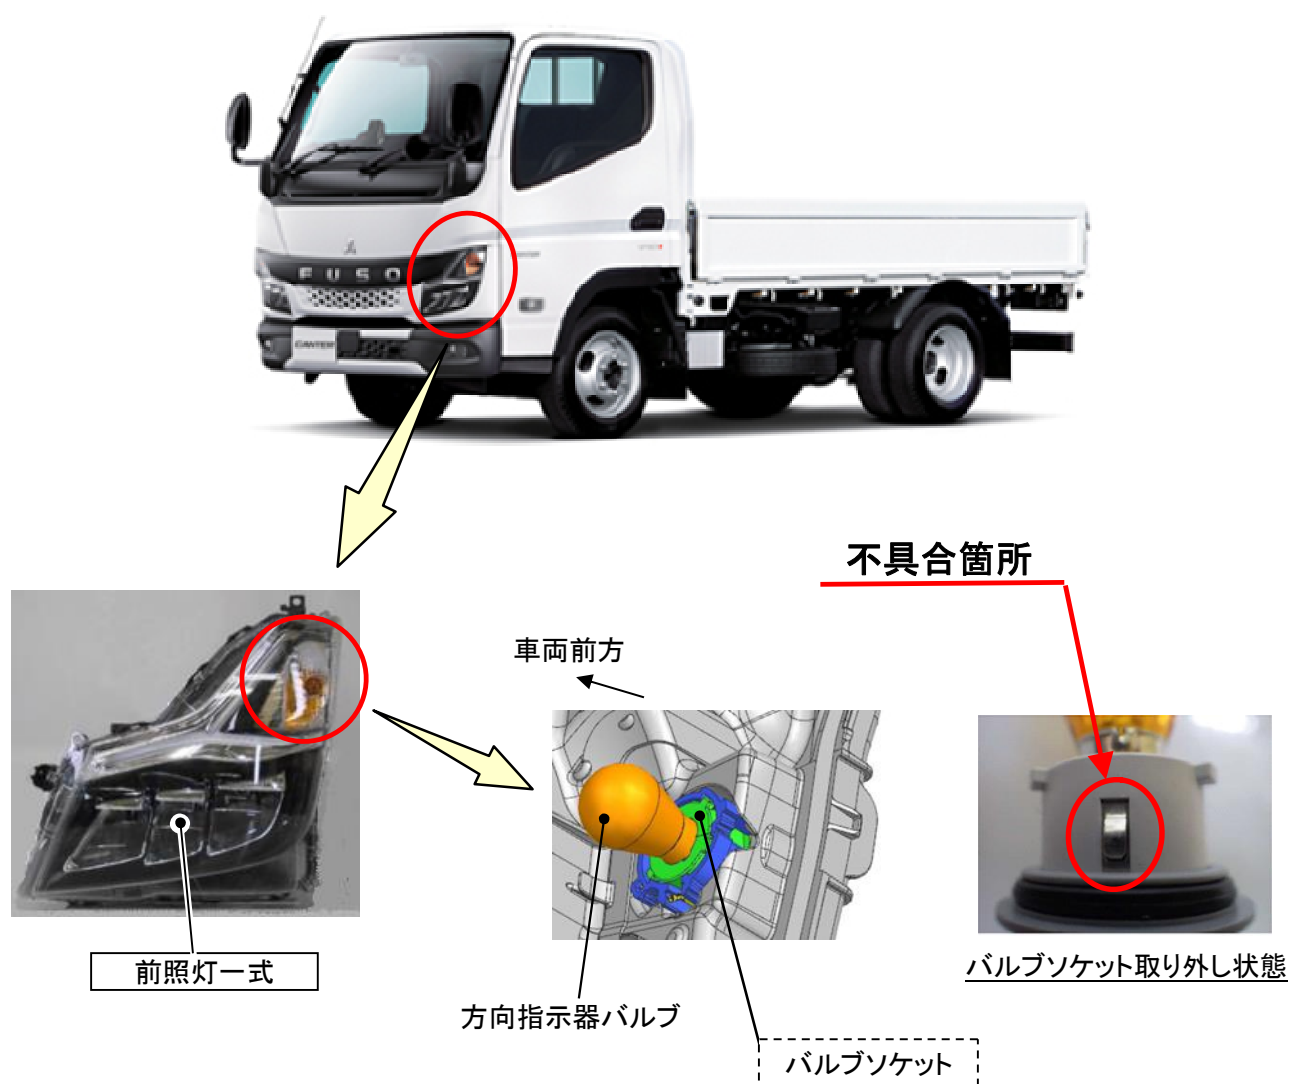
※右側前照灯の方向指示器も同様。

前照灯一体式方向指示器を装着したトラックとバスにおいて、設計検討が不適切なため、方向指示器のバルブソケットと前照灯側コンタクトリングの接点端子の接圧が不足しているものがある。そのため、そのままの状態で使用を続けると、方向指示器点滅の繰り返しによって端子に酸化被膜が生じ、この酸化被膜が増大すると、バルブソケットとコンタクトリングの端子が焼損・溶損して、方向指示器が不灯になる。

全車両、前照灯の製造番号を確認して不具合品が装着されていると判断されたものは方向指示器のバルブソケット端子を点検し、焼損・溶損が認められた場合は前照灯一式を対策品に交換する。  
なお、焼損・溶損が認められない場合はバルブソケットを対策品に交換する。

注：   はバルブソケット端子に焼損・溶損が認められた場合に、  は認められなかった場合に、対策品と交換する部品を示す。
