## 改善箇所説明図

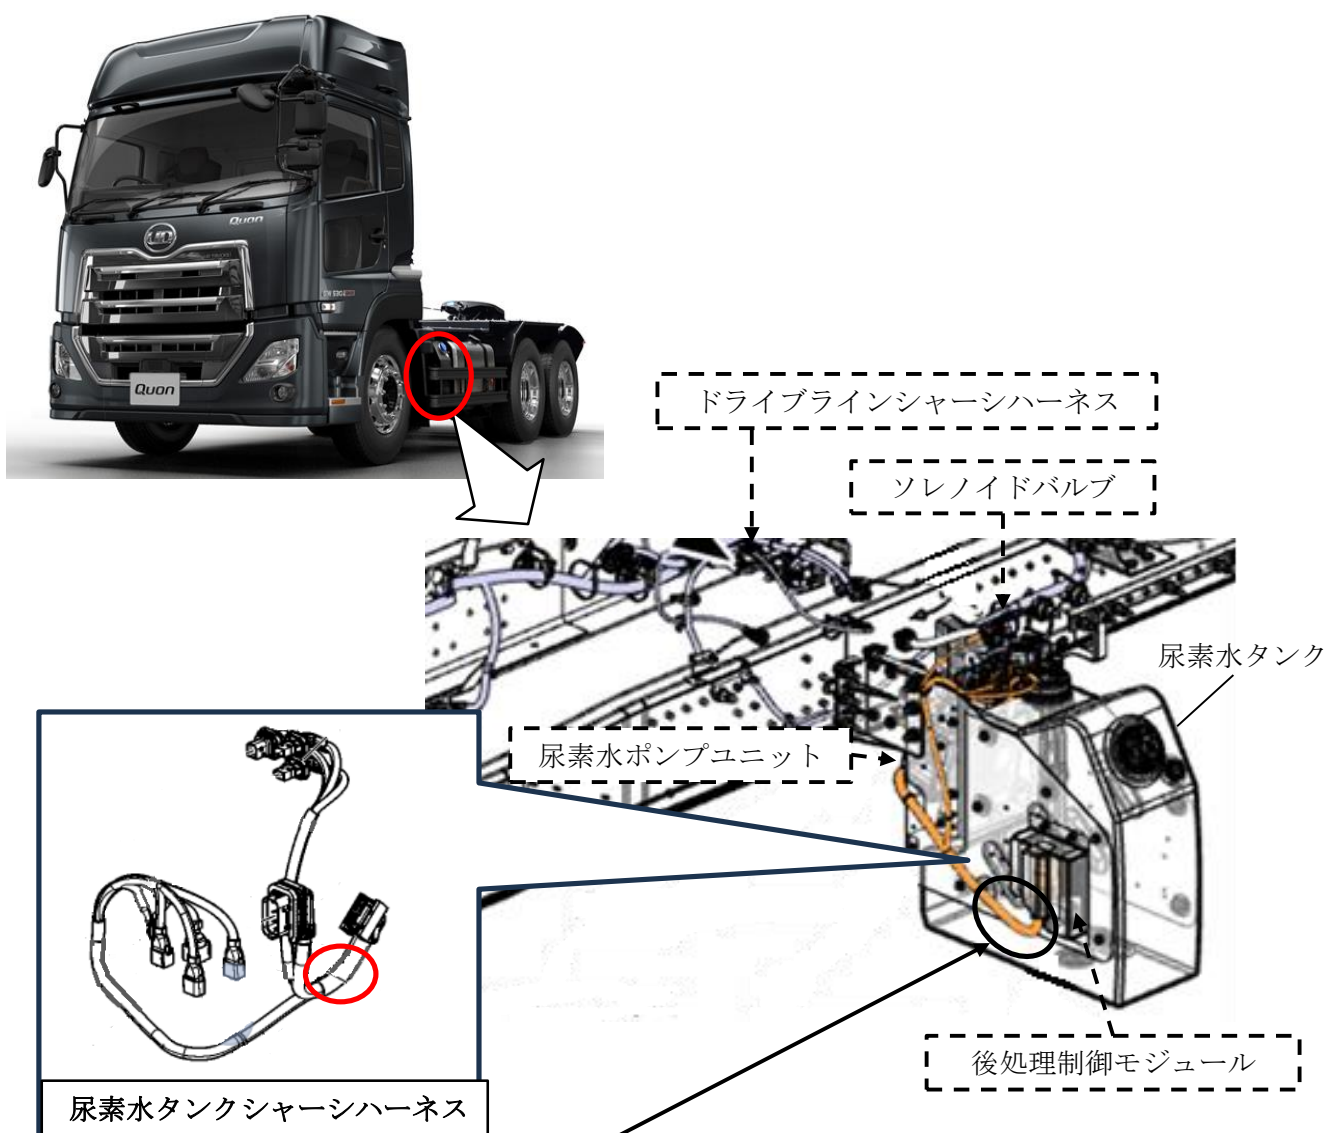
### 基準不適合発生箇所

GH13型エンジン搭載トラクタの尿素水タンクシャーシハーネスにおいて、暫定品の作業指示が不適切なため、防水加工の仕様が異なるものがある。そのため、防水性能が確保されず、加工部位からの水浸入により、配線が腐食し、そのままの状態で使用を続けると、導通不良によりインストルメントクラスタ上に警告灯点灯及び警告音が吹鳴するとともに排出ガス後処理装置が不作動となり、排出ガス中の窒素酸化物（NOx）の排出値が基準値を超えるおそれがある。

全車両、尿素水タンクシャーシハーネスを正規品に交換するとともに、各コネクタを点検し腐食が認められた場合は、接続側の部品を新品と交換する。

識別：後処理制御モジュールブラケットのボルトに赤ペイントを塗布する。
