## 改善箇所説明図

### 基準不適合発生箇所

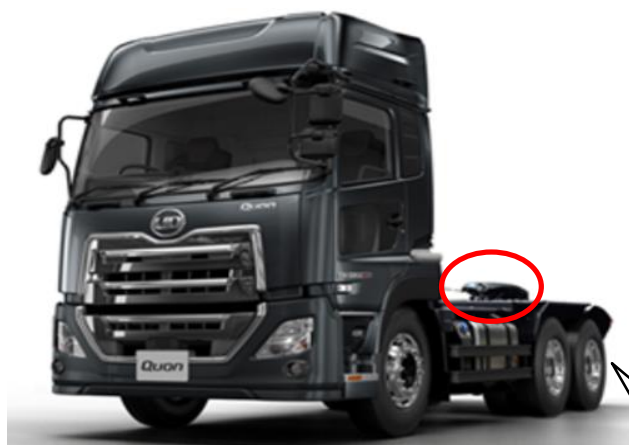
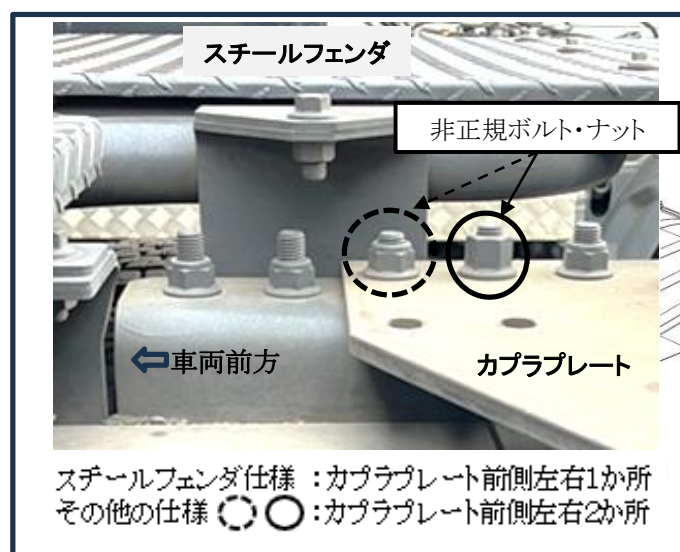
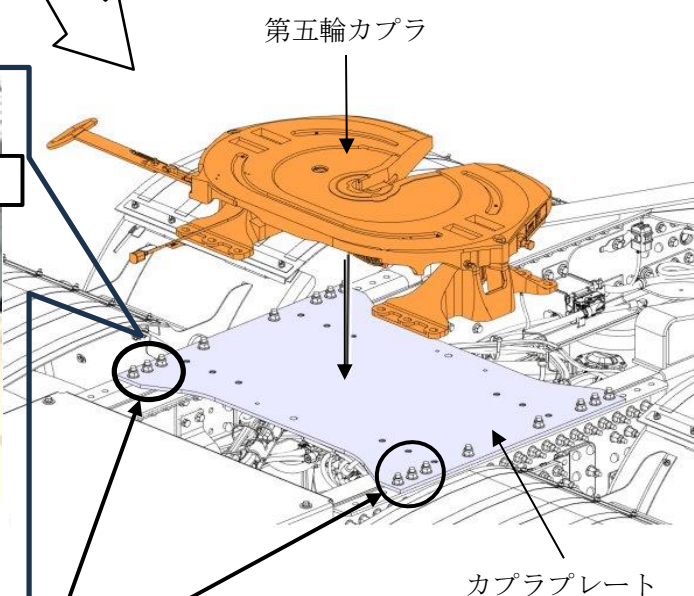
重量物輸送用トラックにおいて、第五輪カプラを載せるカプラプレートの取付け工程が不適切なため、当該プレートの左右前側が非正規のボルト・ナットで締結されているものがある。そのため、そのままの状態で使用を続けると、ボルト・ナットが緩み、最悪の場合、走行中に脱落し、他の交通の妨げとなるおそれがある。

全車両、第五輪カプラプレートの左右前側（最大4か所）のボルト・ナットを正規品に交換する。

注 :   は交換する部品を示す。

識別 : ロックナットに黄色ペイントを塗布する。
