## 改善箇所説明図

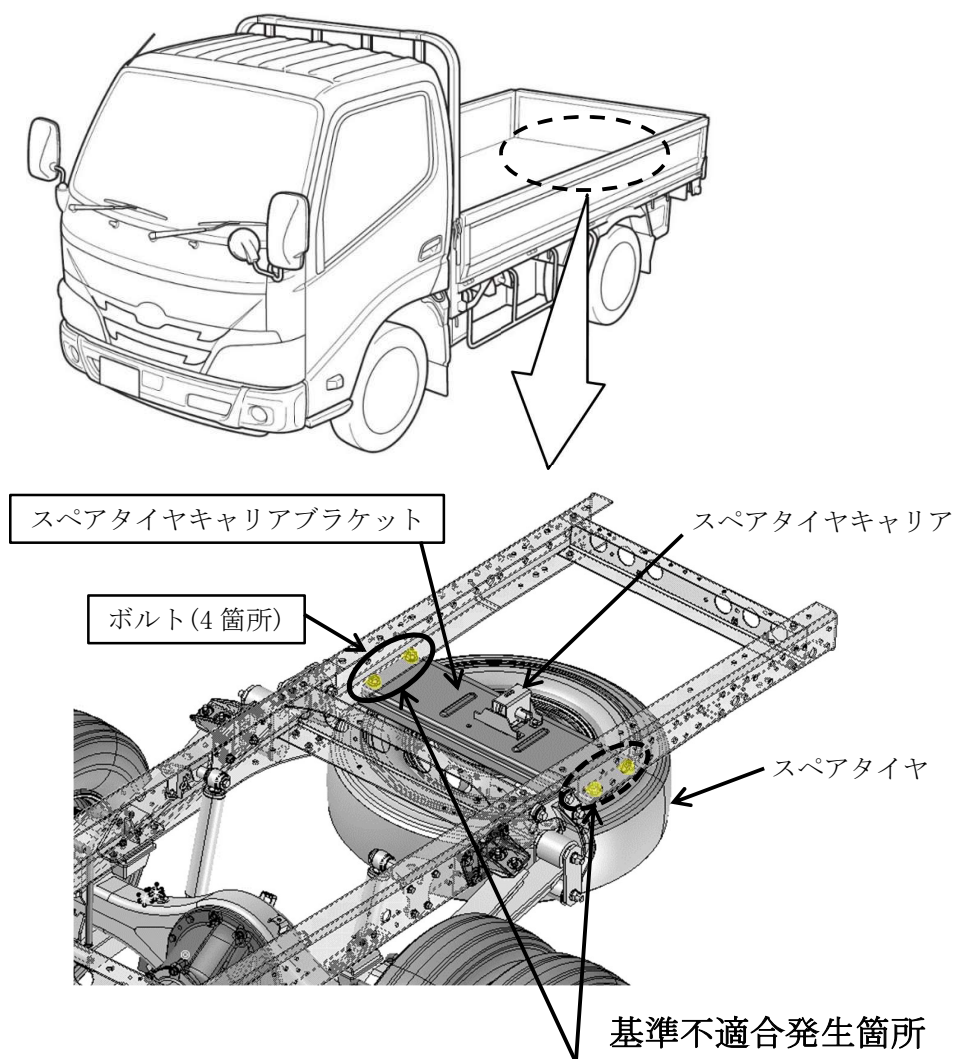
リヤ吊り下げ式スペアタイヤキャリアブラケットにおいて、車体に固定するボルトの締付け作業が不適切なため、締付けトルクが不足しているものがある。そのため、走行中の振動によりボルトが緩み、そのままの状態を使用を続けると、最悪の場合、ボルトが脱落してブラケットとともにスペアタイヤが脱落するおそれがある。

全車両、当該ボルトを規定トルクで締付ける。また、当該ボルトが緩んでいる場合は、ボルト及びブラケットを新品に交換し、規定トルクで締付ける。
