## 改善箇所説明図

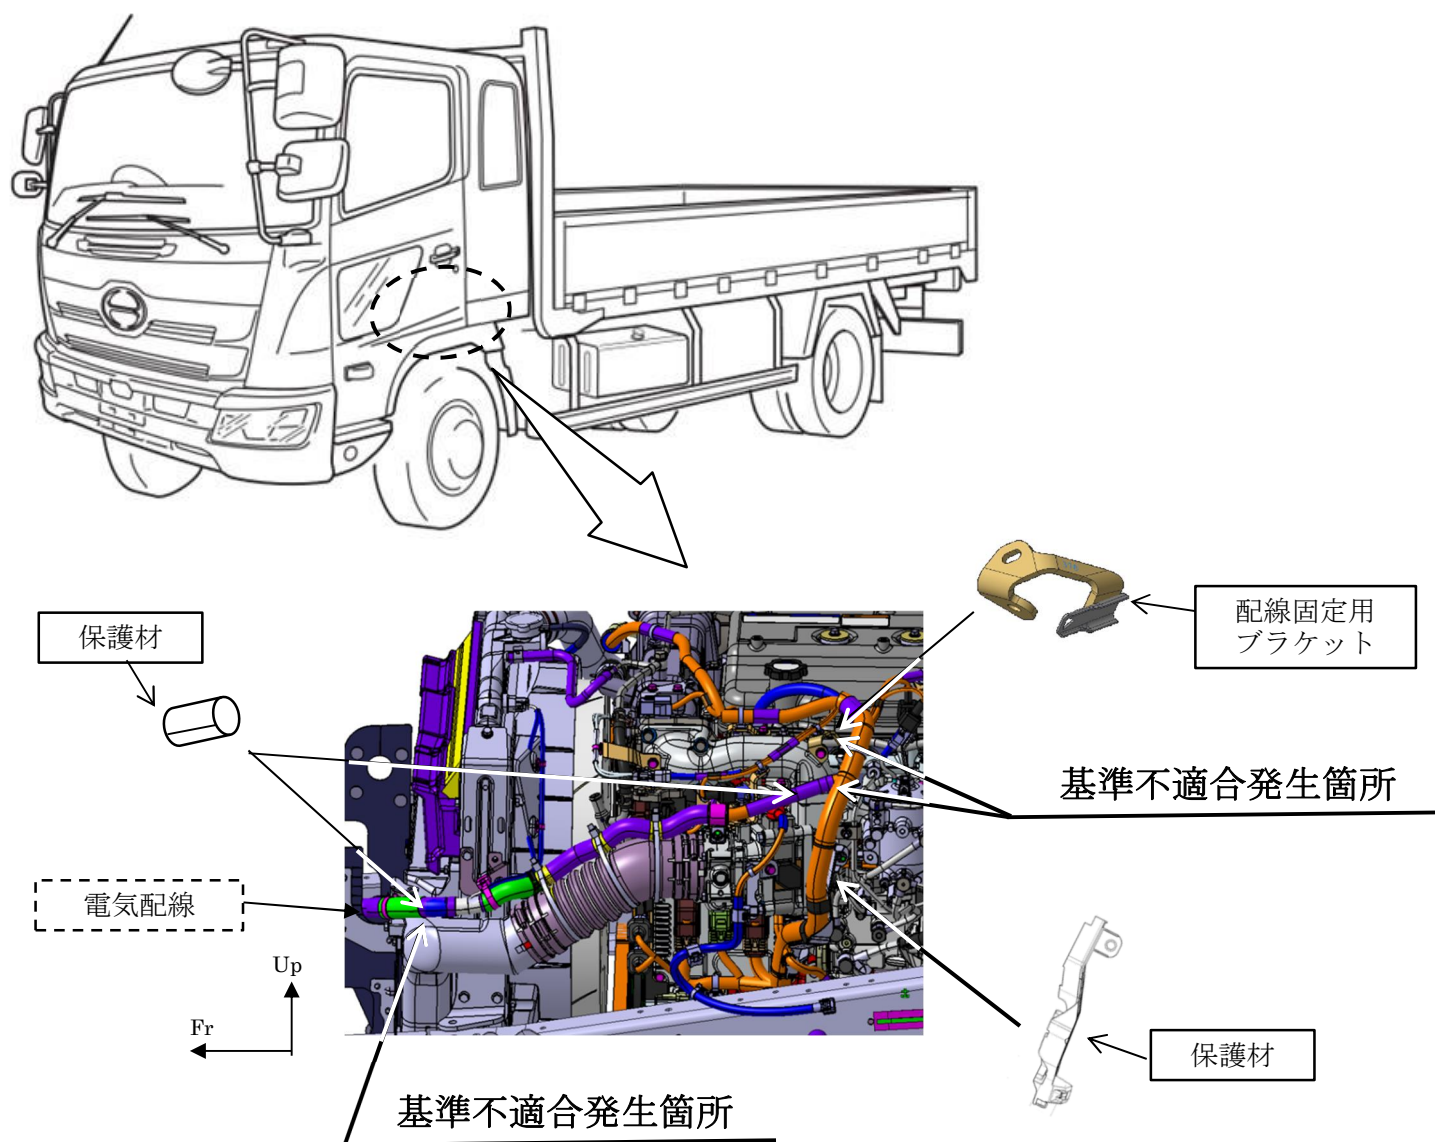
エンジン左側の電気配線において、配索の設計検討が不十分なため、配線がインタークーラー等の周辺部品と干渉することがある。そのため、そのまま使用を続けると、エンジンの振動等で配線の被覆が損傷し、最悪の場合、配線の短絡により火災に至るおそれがある。

全車両、当該配線に保護材を追加するとともに、一部車両に対しては配線固定用ブラケットを対策品に交換する。なお、当該配線に損傷が認められる場合は補修する。
