## 改善箇所説明図

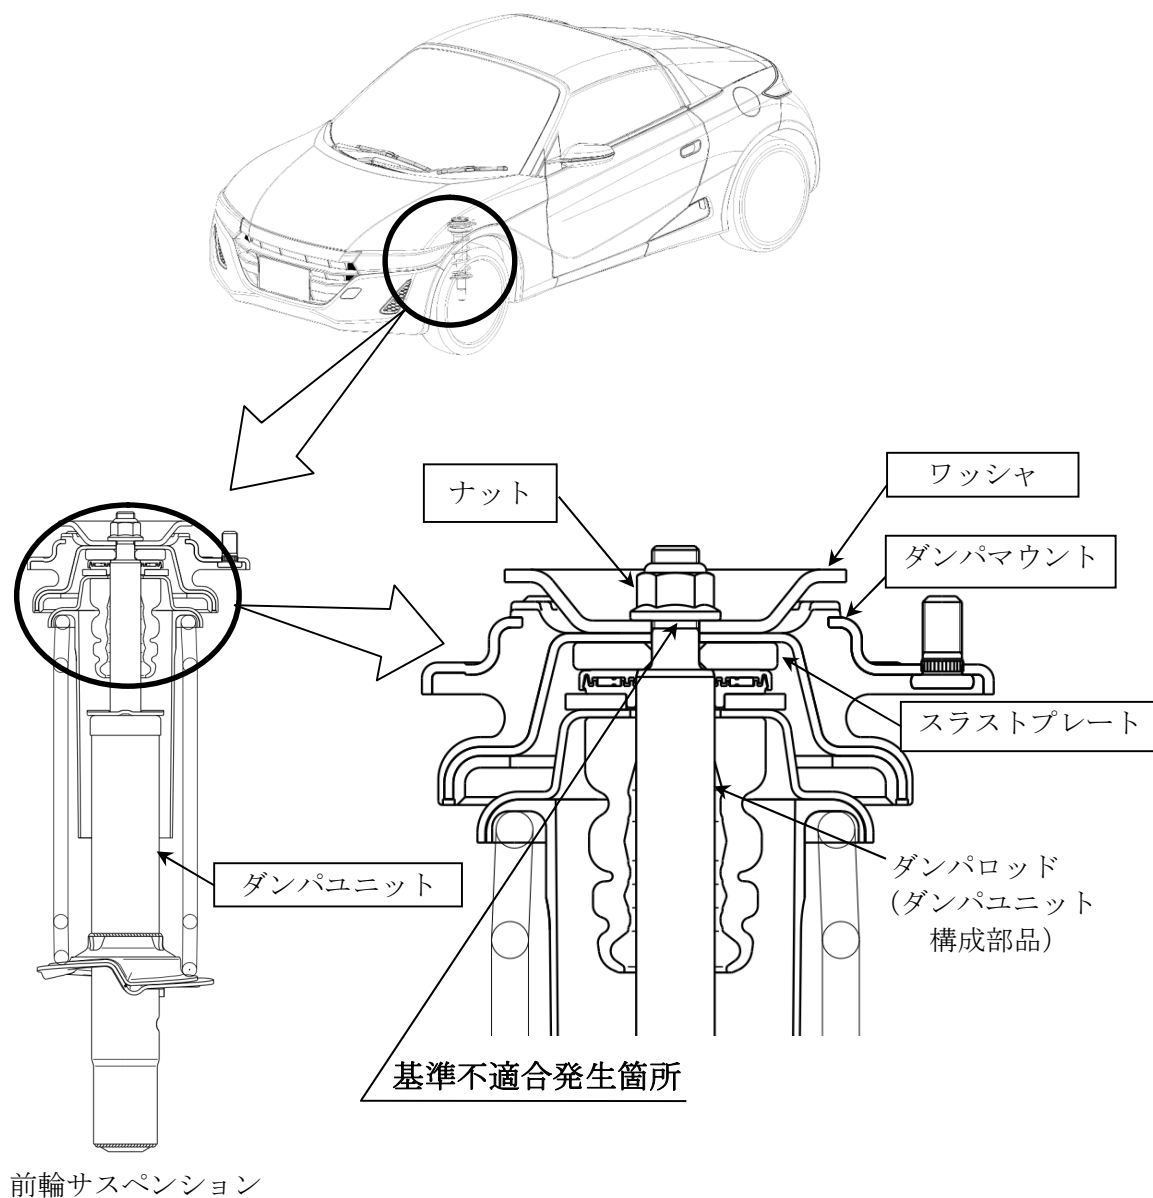
前輪サスペンションにおいて、ダンパユニットとダンパマウントを締め付けるナットの締付け管理が不十分なため、製造ばらつきにより締結力が低いものがある。そのため、ハンドル転舵時にダンパユニットのロッド締結部にガタが生じ、締結部近傍に過大な応力が加わり、そのまま使用を続けると、最悪の場合、当該ロッドが折損し、走行安定性を損なうおそれがある。

全車両、前輪サスペンションのダンパユニット、ナット、ダンパマウント、スラストプレート及び周辺部品（ワッシャ等）を新品に交換し、規定トルクで締め付ける。

識別：車台番号打刻の下四桁目上部に黄色ペイントを塗布する。
