## 改善箇所説明図

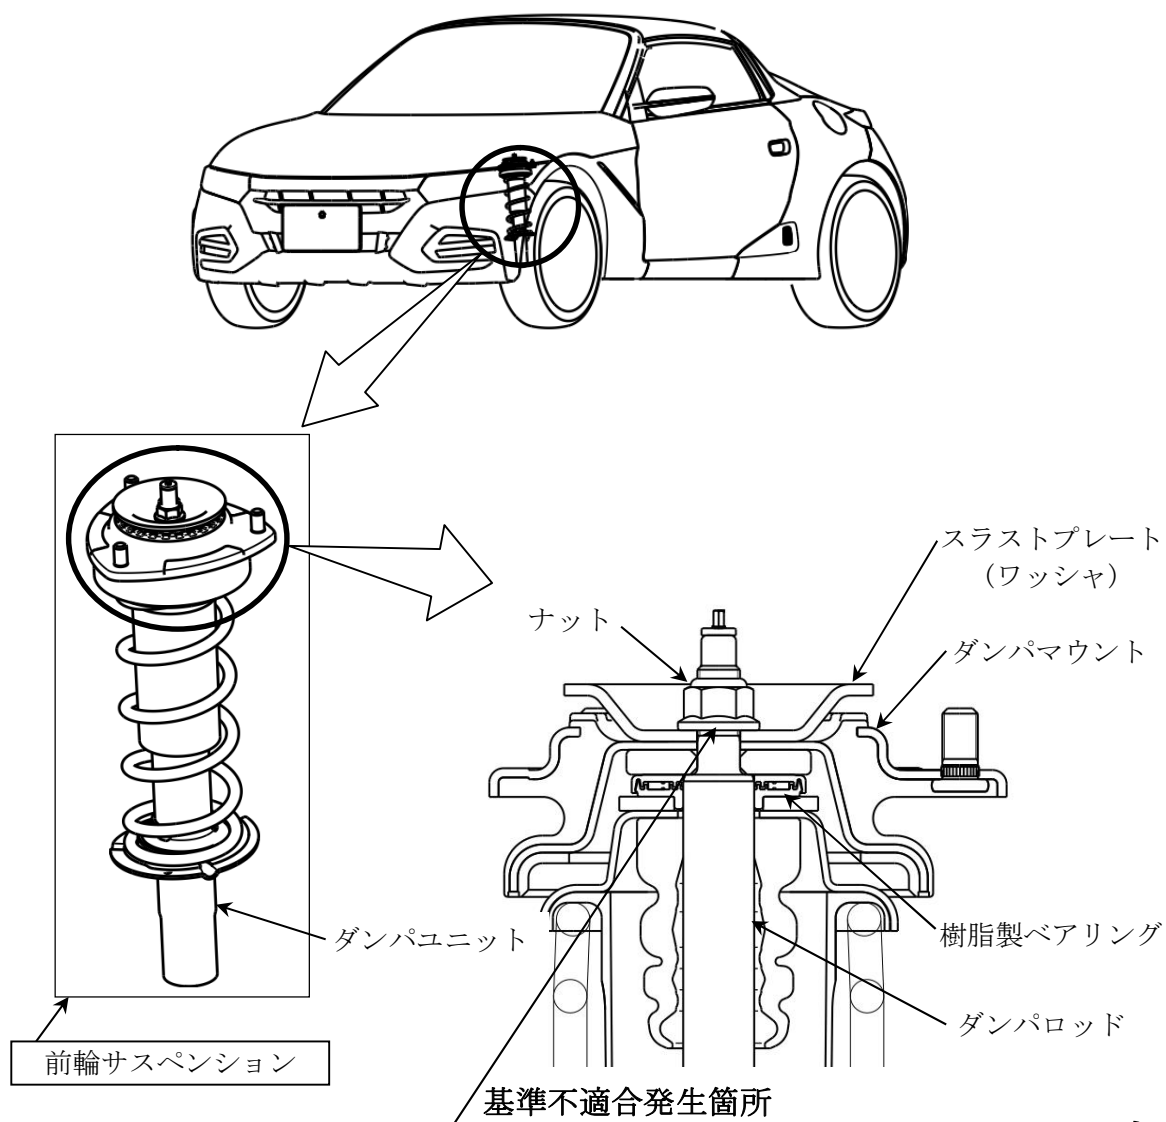
前輪サスペンションにおいて、樹脂製ベアリングの組付方法が不適切なため、ダンパユニットとダンパマウントを締め付けるナット締付時にベアリングが削れ、その破片がワッシャ座面との間に挟まり、ナットの締結力が不足するものがある。また、当該ナットの締付用工具が不適切なため、ナットの締結力が不足するものがある。そのため、ハンドル転舵時にダンパユニットのロッド締結部にガタが生じ、締結部近傍に過大な応力が加わり、そのまま使用を続けると、最悪の場合、当該ロッドが折損し、走行安定性を損なうおそれがある。

全車両、前輪サスペンションを対策品に交換する。

識別：車体番号打刻の下三桁目上部に黄色ペイントを塗布する。
