## 改善箇所説明図

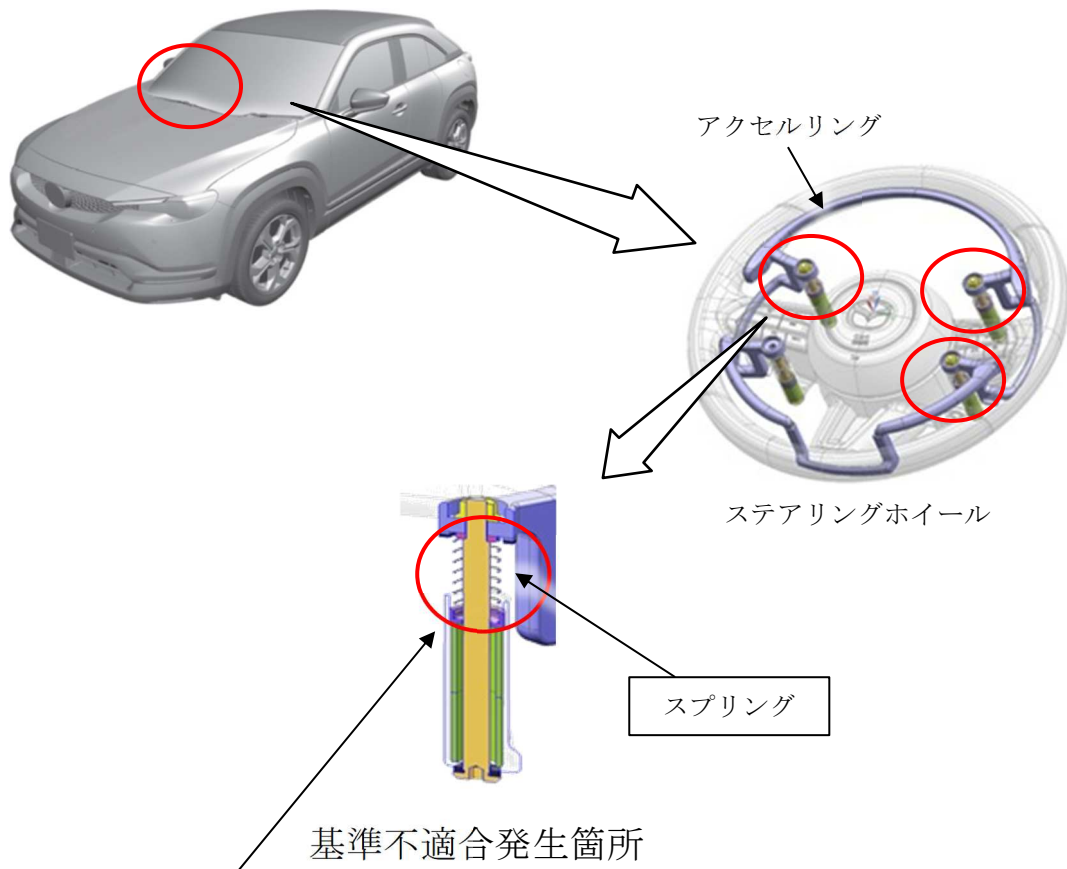
手動運転装置付きの福祉車両において、アキセルリングを戻すためのスプリングの設定荷重が不適切なため、アキセルリングが戻らないことがある。そのため、車両が減速しないおそれがある。

全車両、アキセルリングを戻すためのスプリングを対策品に交換する。

識別：車台番号打刻のハイフン後 1 番目の数字上部に黄ペンを塗布する。
