## 改善箇所説明図

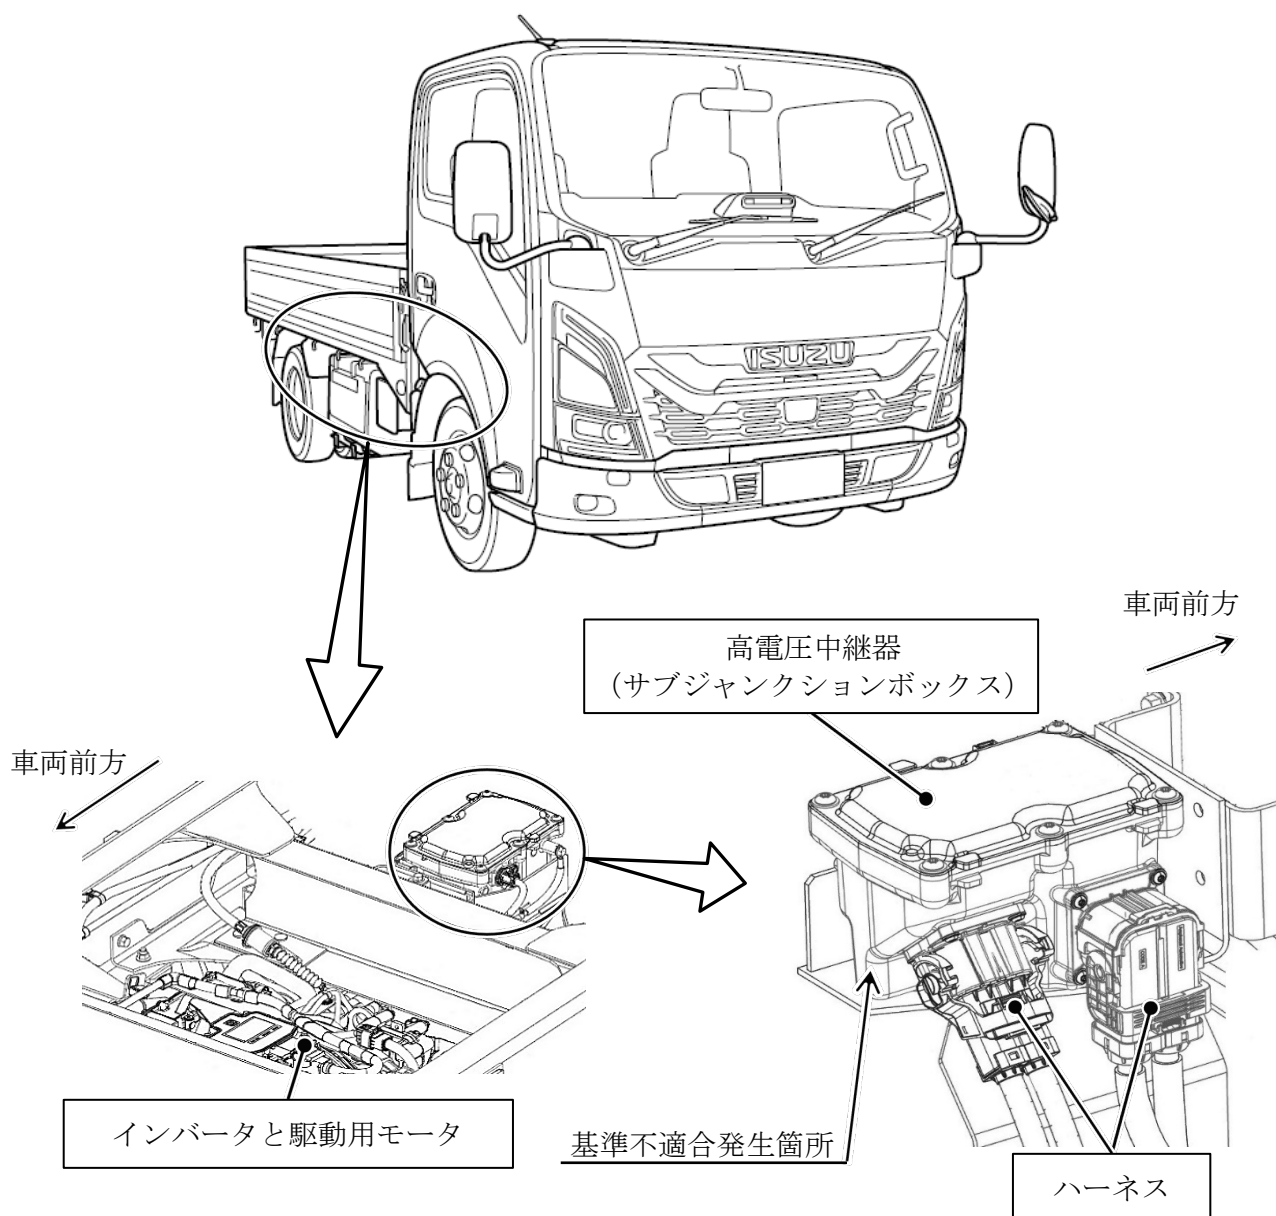
高電圧装置回路において、高電圧中継器（サブジャンクションボックス）の設計が不適切なため、コネクタの端子が異常発熱し、端子部が溶損することがある。そのため、絶縁抵抗が低下してEVシステム警告灯が点灯するとともに、フェールセーフ機能が作動して駆動用モータの出力を停止し、走行不能に至るおそれがある。また、コネクタ部が破損してハーネスが外れインバータ及び駆動用モータへの電力供給が遮断され、最悪の場合、走行不能に至るおそれがある。

全車両、サブジャンクションボックスを対策品に交換する。また、特定の故障コードが確認された場合は、ハーネスおよびインバータと駆動用モータを新品に交換する。

識別：助手席側ドア開口部のシリアルナンバープレート下部中央の位置に、識別シール（水色）を貼付する。
