## 改善箇所説明図

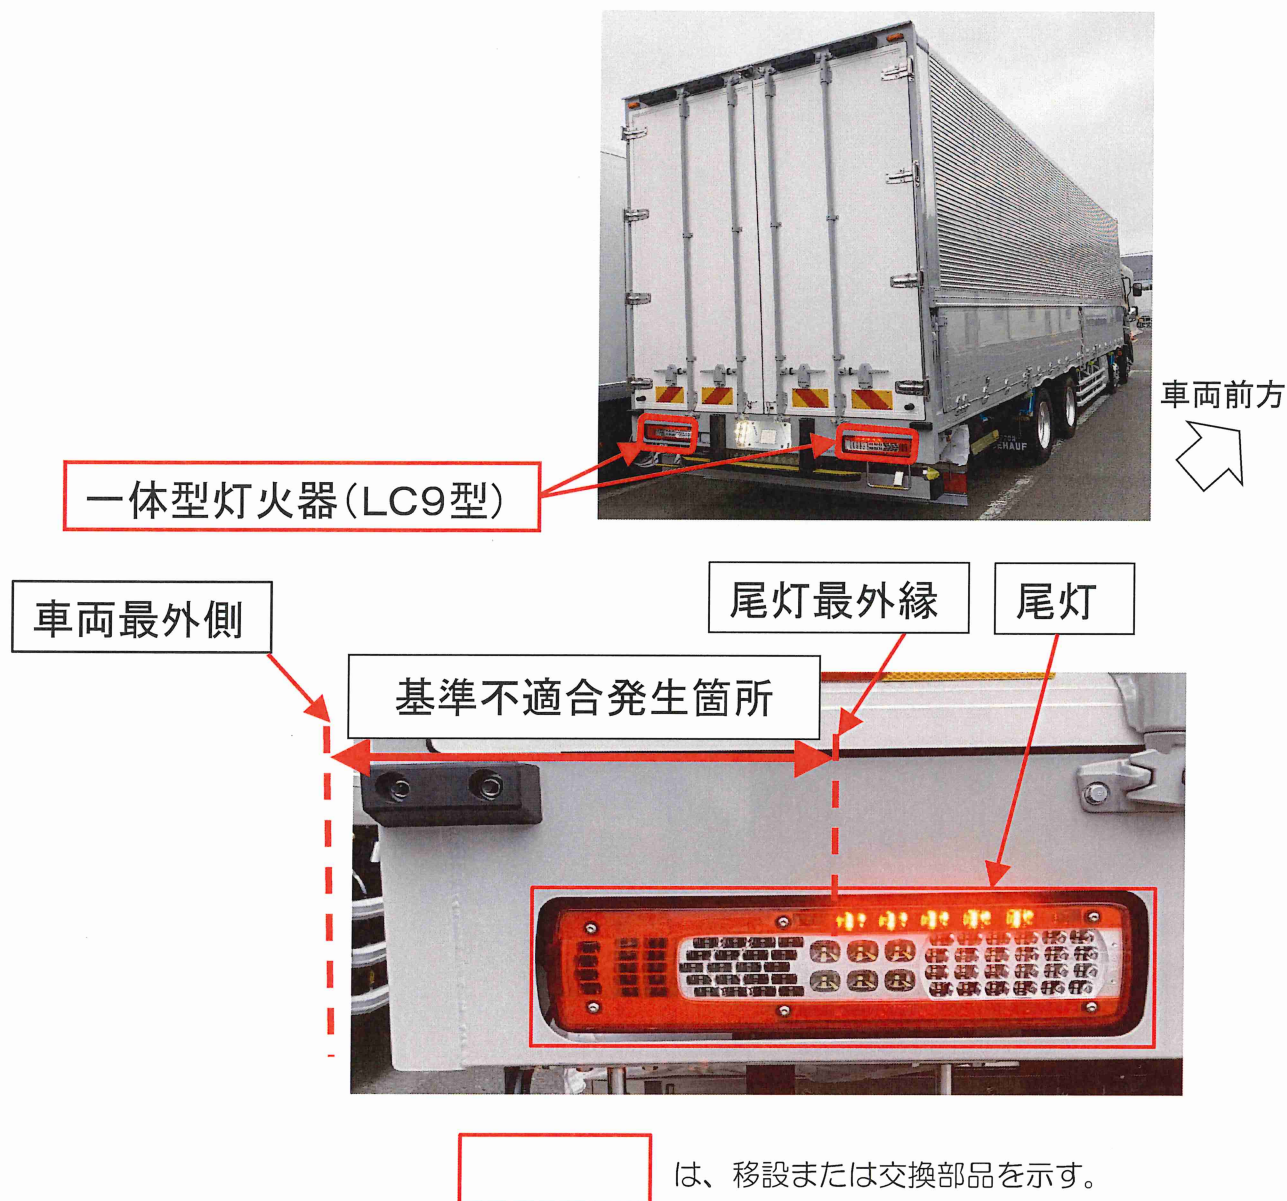
バン型トラックの後面に備える一体型灯火器において、設計時に取付位置の基準適合性の確認を怠ったため、尾灯照明部が自動車の最外側から400mmを超えて取り付けられ、保安基準第37条第3項に適合しない。

尾灯照明部の最外縁が自動車の最外側から400mm以内となるよう灯火器を移設する。または、尾灯照明部の最外縁が自動車の最外側から400mm以内となる灯火器に交換する。
