## 改善箇所説明図

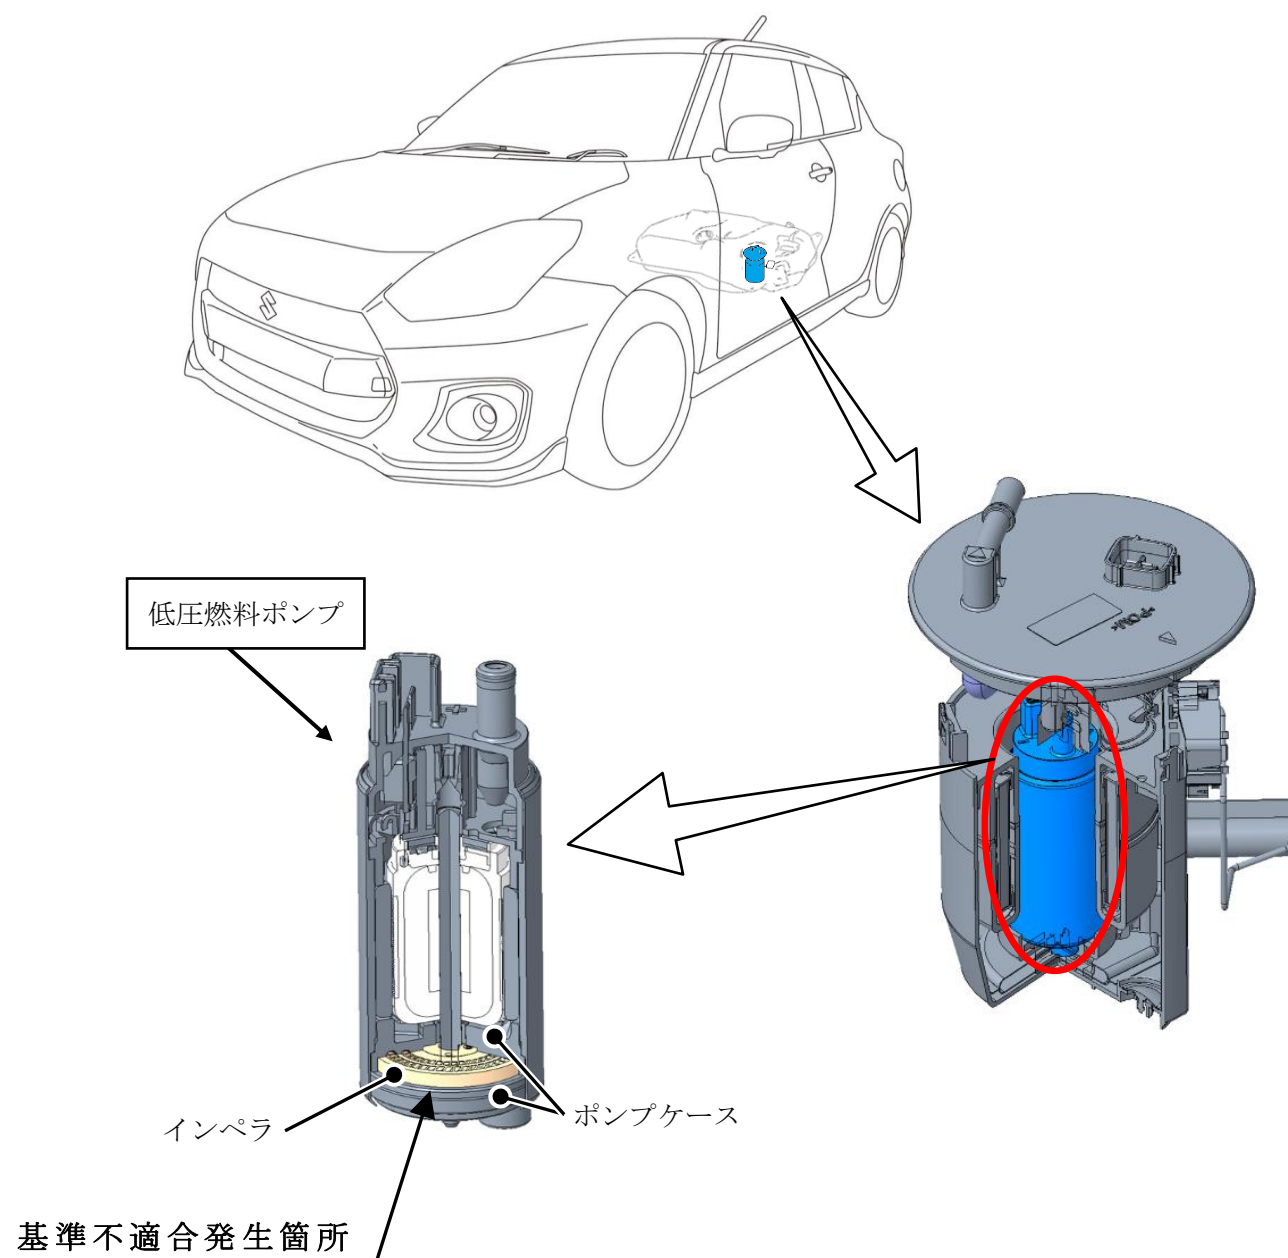
低圧燃料ポンプにおいて、燃料によるインペラ(樹脂製羽根車)の膨潤量の評価が不十分であったこと、及びインペラとポンプケースのクリアランスが不適切だったため、燃料の成分により膨潤したインペラがポンプケースと接触することがある。そのため、燃料ポンプが作動不良となり、最悪の場合、走行中にエンストに至るおそれがある。

全車両、低圧燃料ポンプを対策品と交換する。

識別： I Dプレートに黄緑色のシールを貼付する。
