## 改善箇所説明図

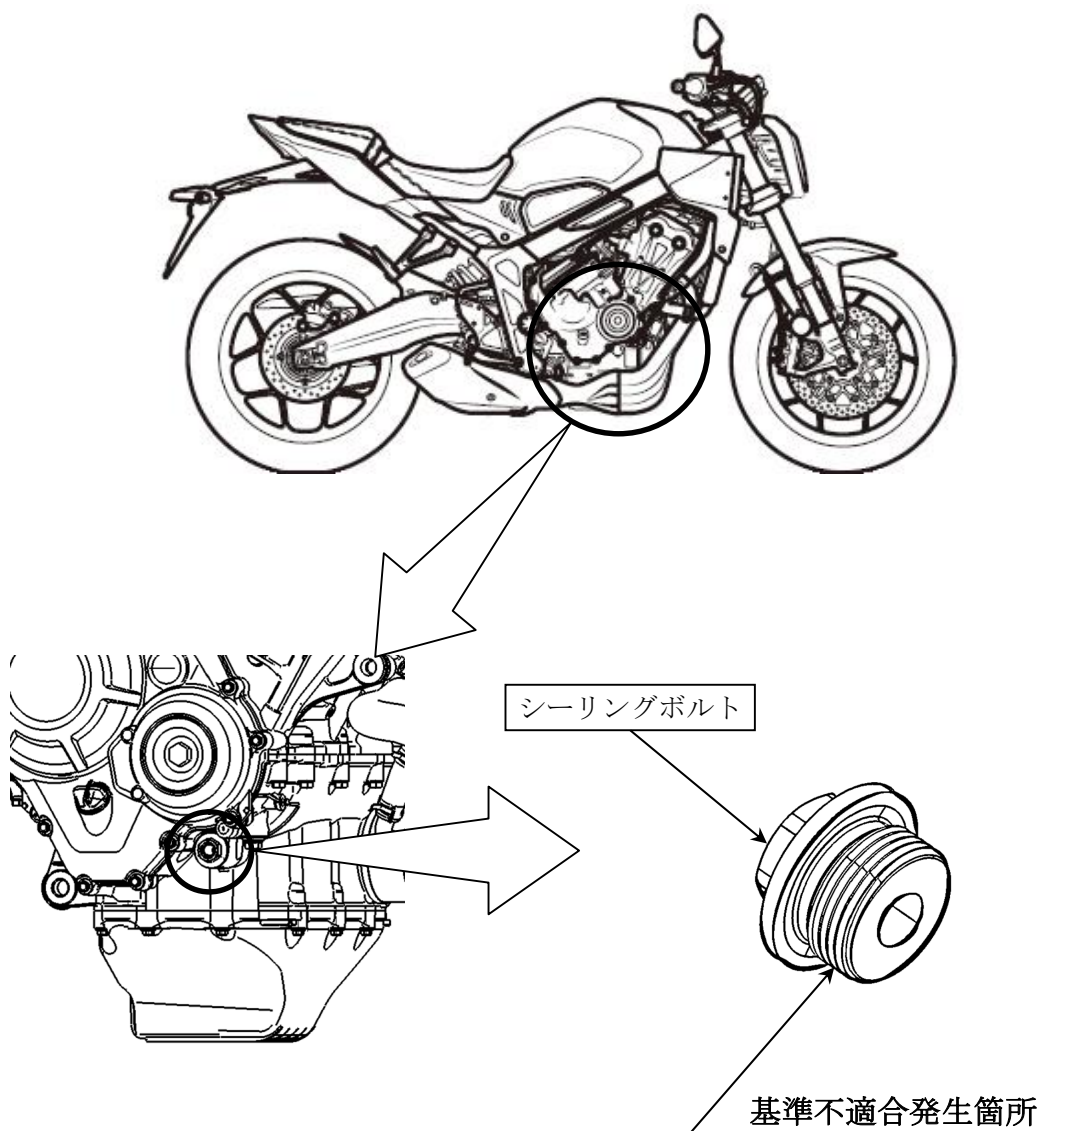
原動機のロアケースに組み付けるシーリングボルトにおいて、検査治具の管理及び成形方法が不適切なため、ボルトのねじ部が成形不良となり、ボルトを締付けた状態でのシール性能が低下するものがある。そのため、そのまま使用を続けると、エンジンオイルが漏れ、漏れたオイルが排気管に付着して発煙し、最悪の場合、オイルが後輪タイヤに付着して転倒するおそれがある。

全車両、シーリングボルトを良品に交換する。

注：  は交換部品を示す。

識別：車台番号打刻部付近に赤色の識別ラベルを貼付する。
