## 改善箇所説明図

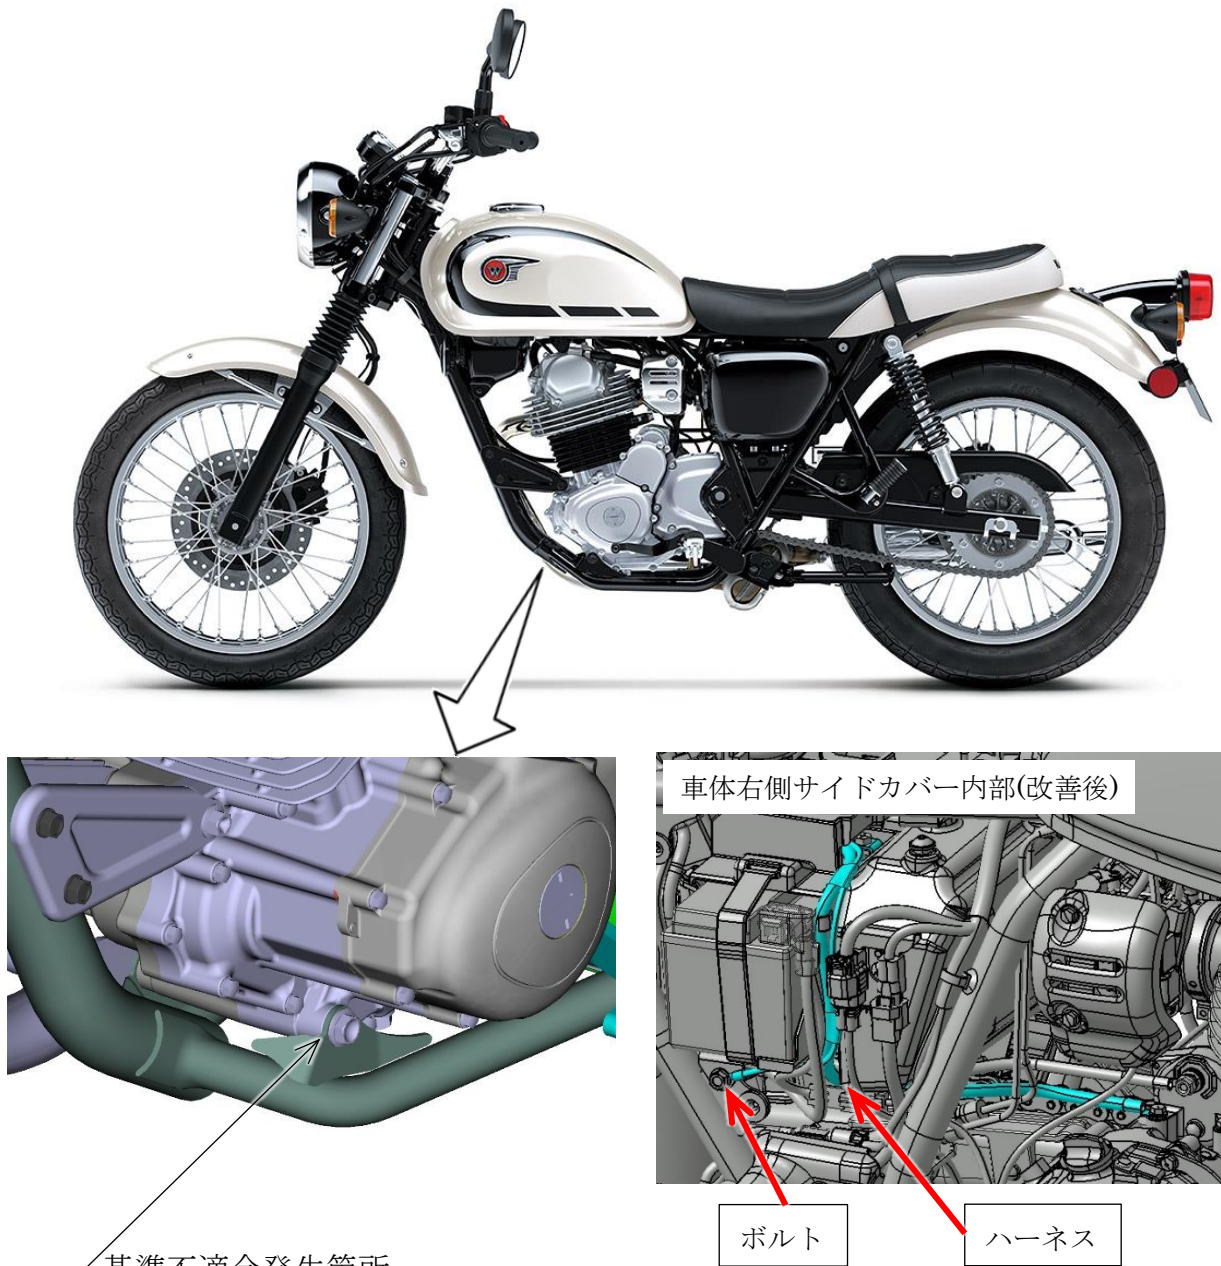
フレームに取り付けられた電気装置において、エンジン固定部の塗装指示が不適切なため、バッテリーマイナスとの電氣的接続が不安定なものがある。そのため、そのまま使用を続けると、各種電気装置への通電が途絶え、最悪の場合走行中にエンジンが停止するおそれがある。

全車両、バッテリーとエンジンを接続するハーネスをバッテリーとエンジン及びフレームを接続するハーネスに交換し、アースボルトで締め付ける。

識別：ヘッドパイプ右側の車台番号先頭下(ヘッドパイプ下側)に白点ペイントを塗布する。
