## 改善箇所説明図

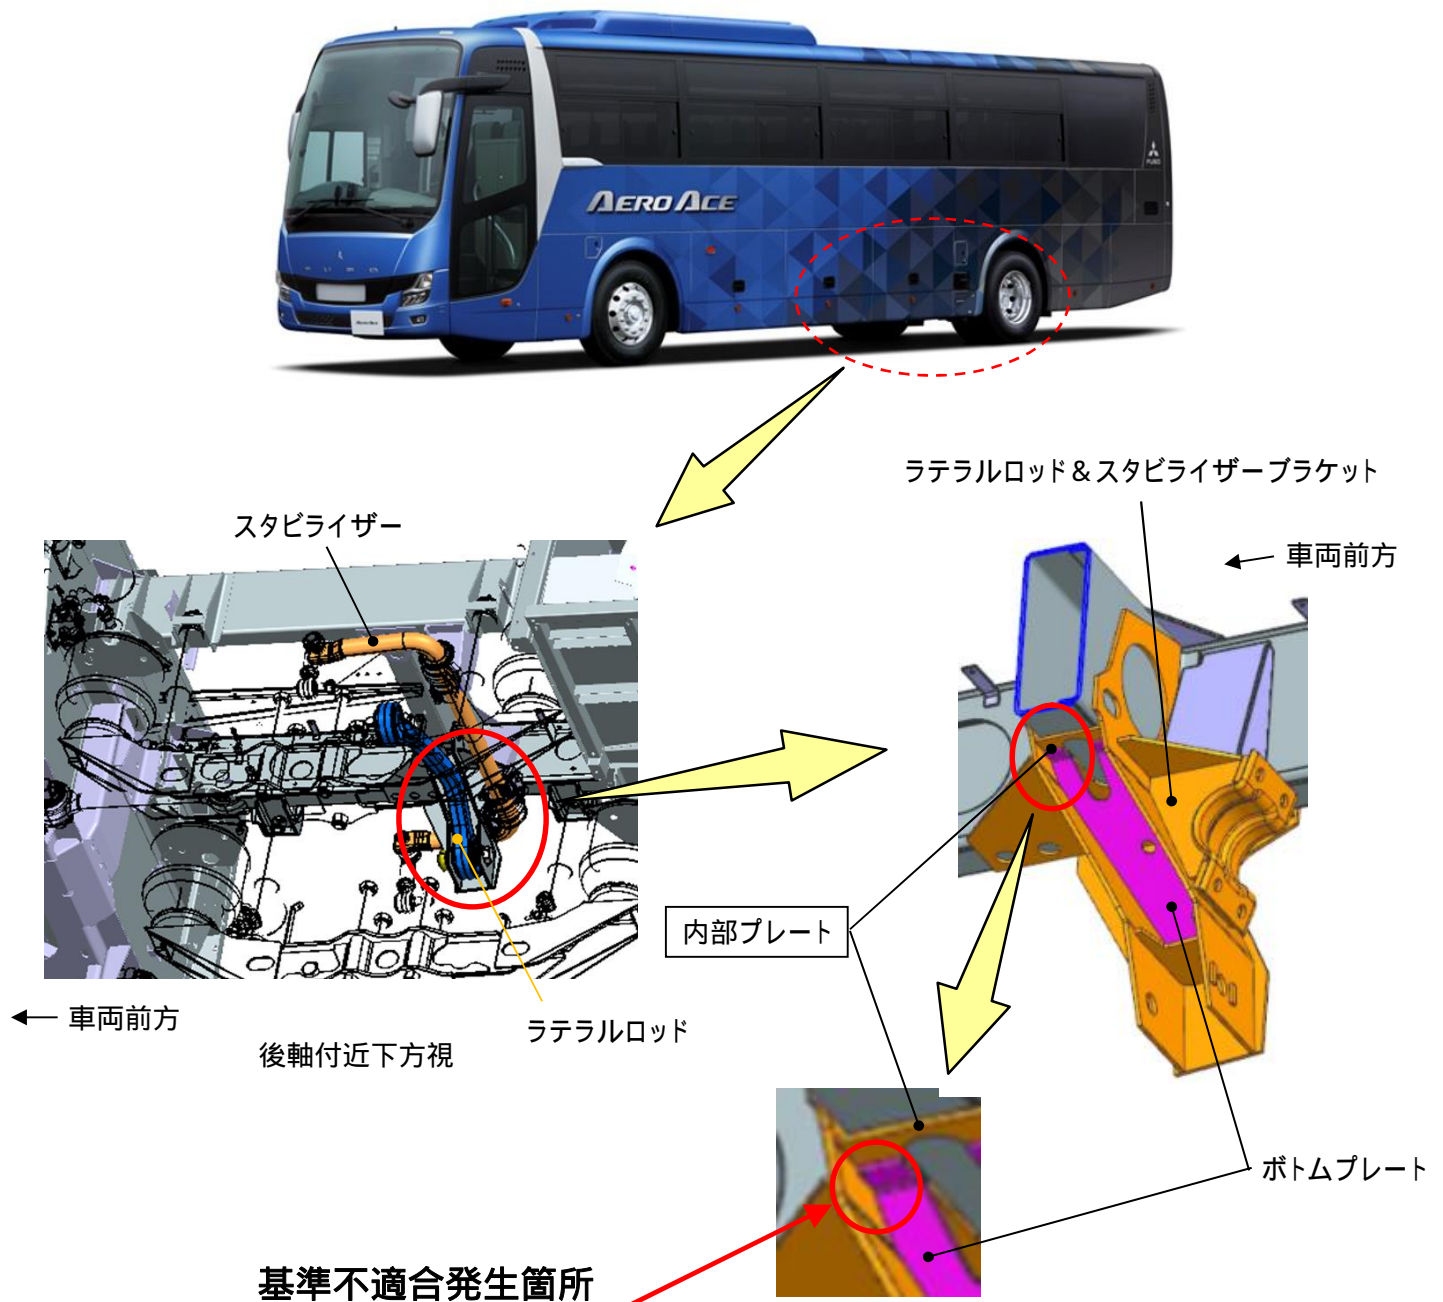
ラテラルロッド&スタビライザーブラケットにおいて、溶接作業の指示が不適切なため、内部プレートの溶接が仮溶接となっている。そのため、そのままの状態で使用を続けると、当該ブラケットに亀裂が生じるおそれがある。

注：□ は正規状態に溶接し直す部品を示す。

全車両、ラテラルロッド&スタビライザーブラケットに取付けられている内部プレートの溶接を、正規状態に溶接し直す。また、当該ブラケットを点検し、亀裂の発生が認められた場合は補修する。
