# 改善箇所説明図

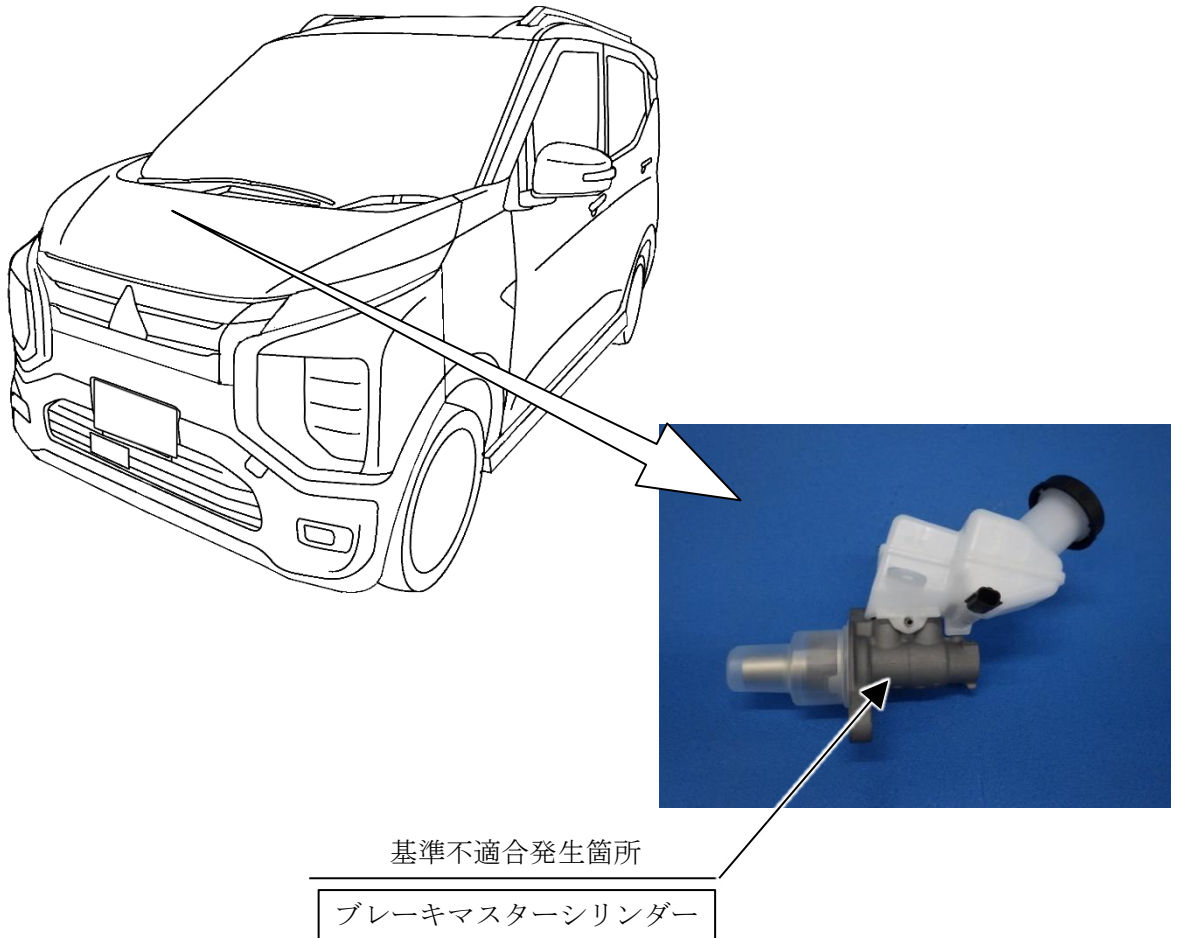
ブレーキマスターシリンダーにおいてピストン形状が不適切なため、ブレーキオートホールド機能(※1)、およびヒルスタートアシスト機能(※2)解除時に、ピストンが正規位置まで戻らず、ブレーキを引きずることがある。そのため、そのままの状態で使用を続けると、アクセルペダルを離した際に、意図した以上に減速することがあり、最悪の場合、走行中にブレーキの引きずりが解消すると、意図しない加速をするおそれがある。

全車両、ブレーキマスターシリンダーを対策品と交換する。

注：図中の  内は、交換する部品を示す。
