## 改善箇所説明図

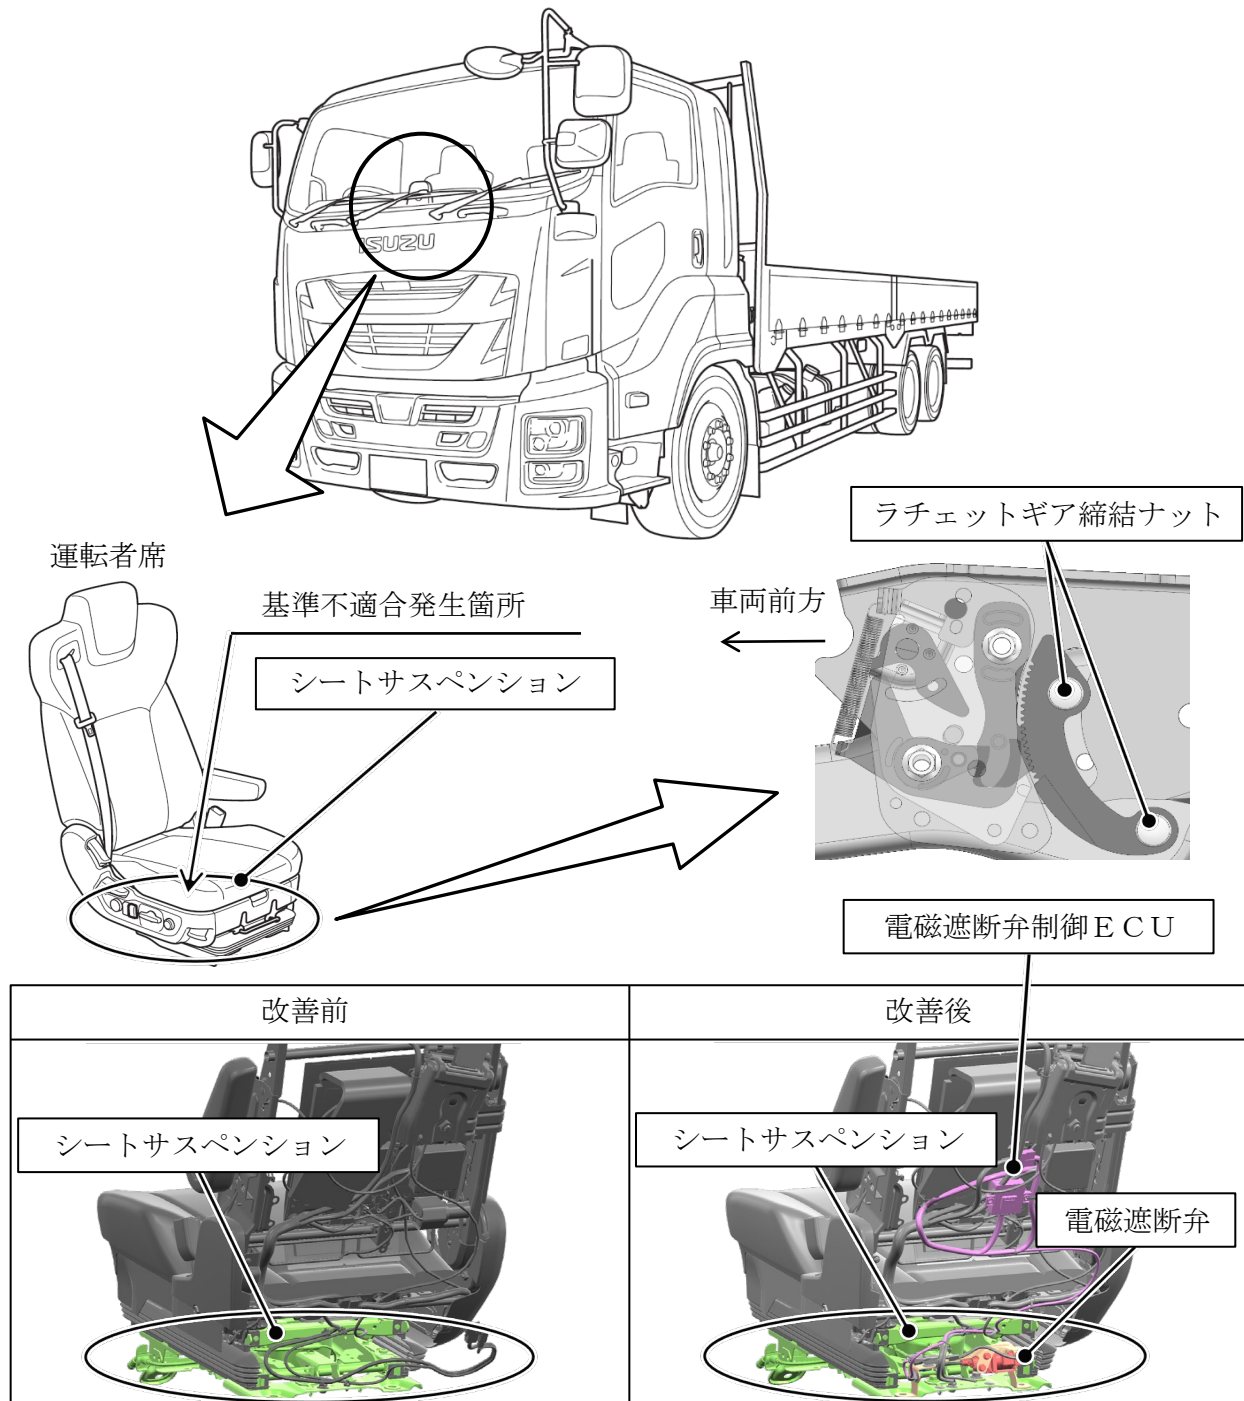
運転者席において、シートサスペンションの設計検討が不十分なため、バッテリー端子を外した状態でシートの上昇操作を行った場合、サスペンションがロックされたまま解除されなくなり、座面高さの調整ができなくなることがある。そのため、そのまま使用を続けると、車両走行振動等により、意図せずサスペンションロックが解除されて座面が上昇し、サスペンションロックが機能しなくなるおそれがある。

全車両、運転者席シートのエア回路に電磁遮断弁および電磁遮断弁制御 ECU を追加するとともに、ラチェットギア締結部のナットを新品に交換し、緩み止め剤を塗布する。なお、サスペンションロック機能を点検し、機能に問題がある場合はシートサスペンション一式を対策品に交換する。
