## 改善箇所説明図

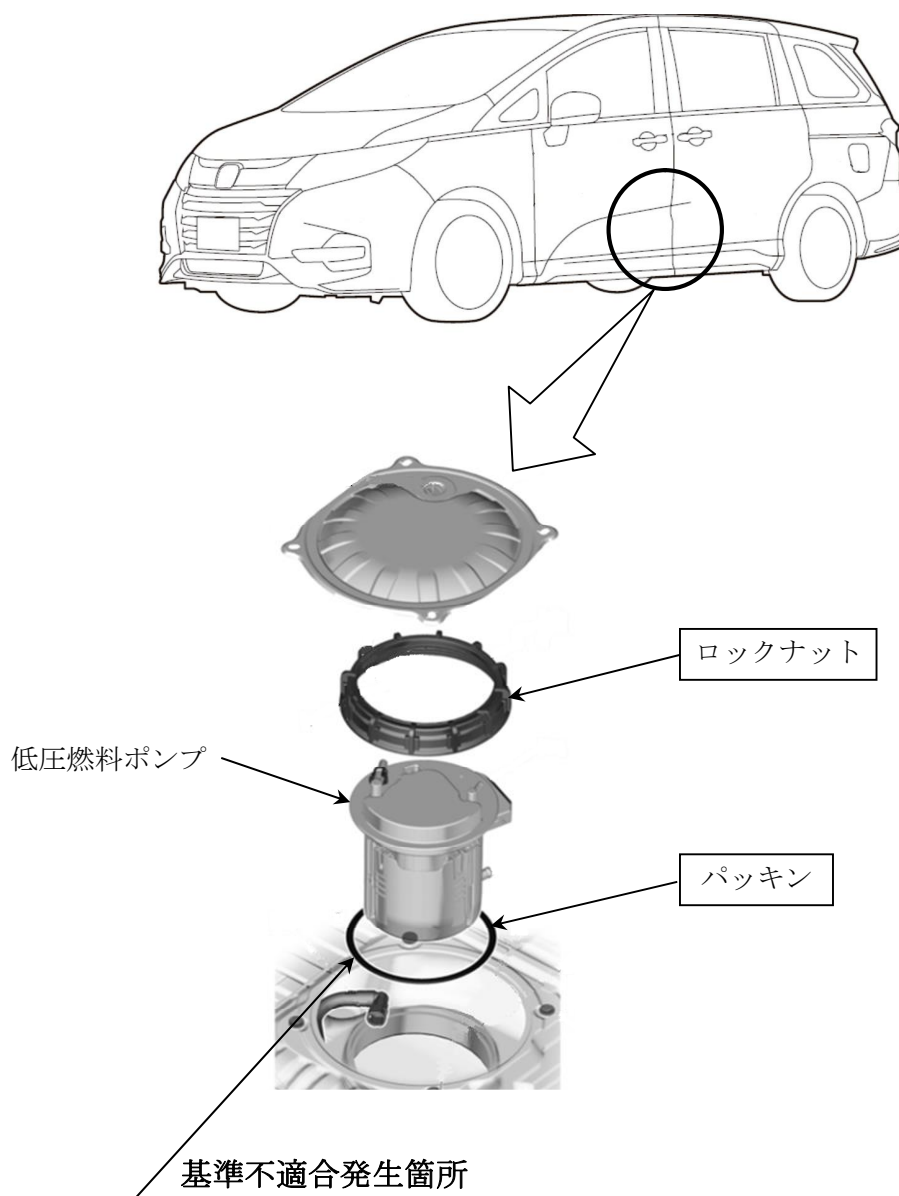
低圧燃料ポンプの改善措置において、改善措置部品の梱包作業が不適切なため、異品のパッキンを出荷したことがある。そのため、改善措置において異品のパッキンが組付けられ、燃料ポンプと燃料タンクのシール性が不足し、燃料満タン時に燃料が漏れるおそれがある。

全車両、低圧燃料ポンプのパッキンを正規品に交換し、周辺部品（ロックナット等）を新品と交換する。
