## 改善箇所説明図

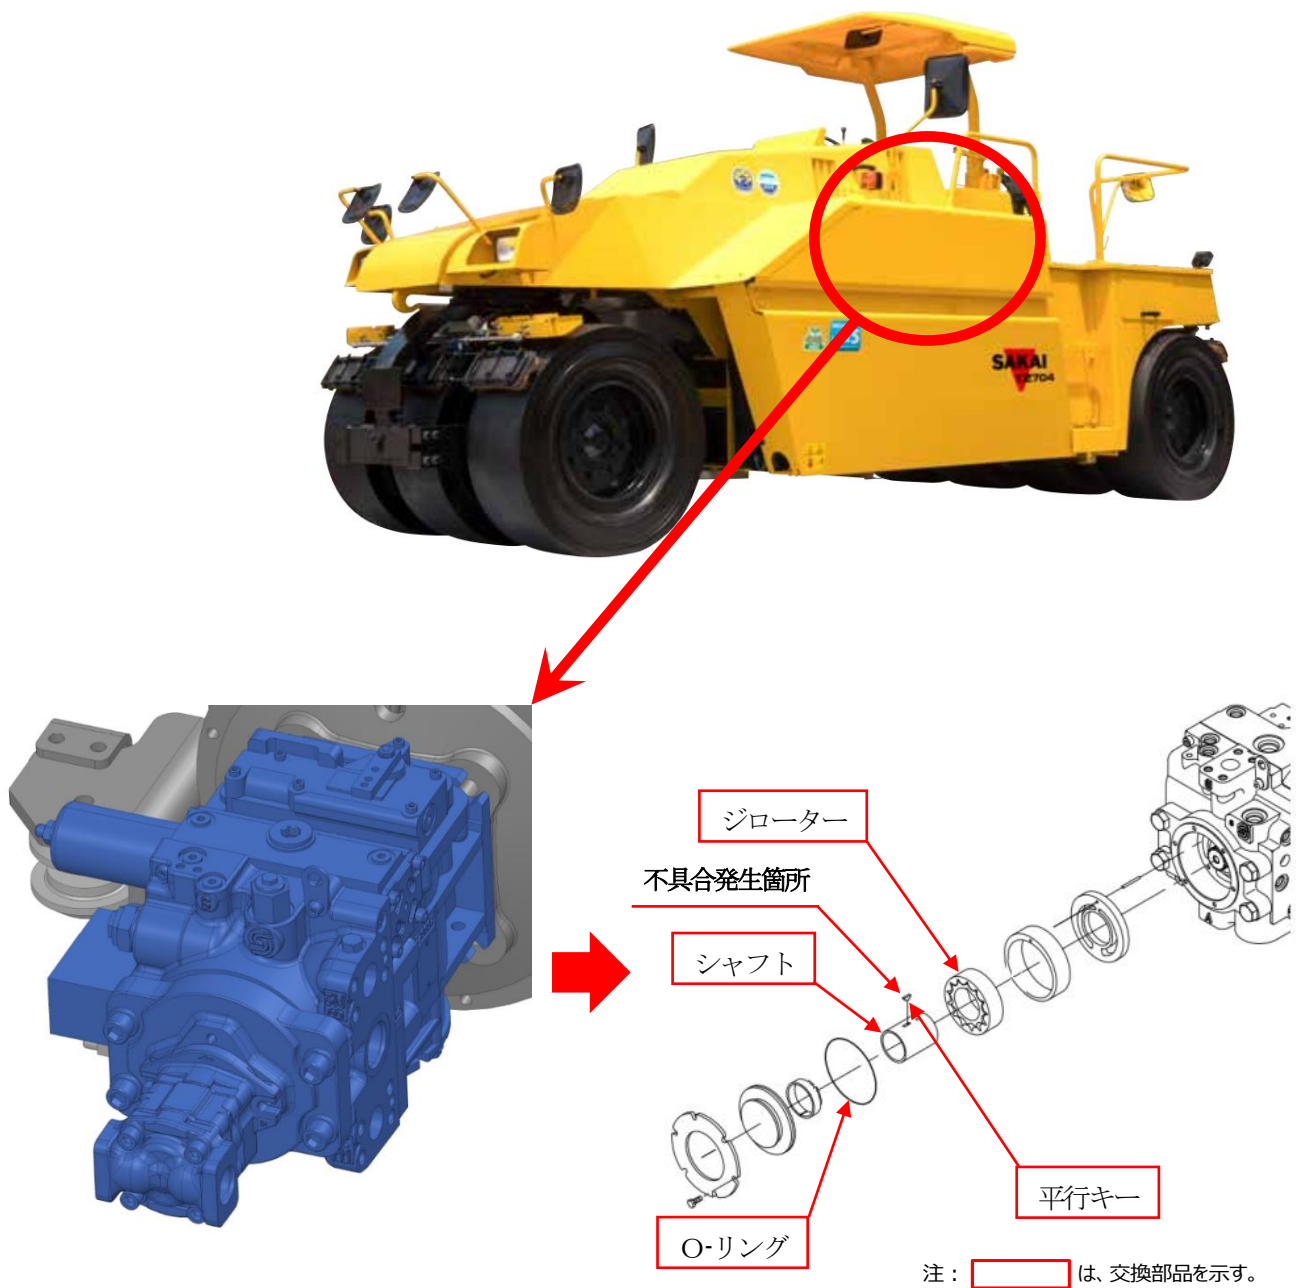
タイヤ・ローラ及びグレーダの走行油圧ポンプにおいて、設計図面が不適切であったため、ポンプの構成部品（平行キー）の強度が不足しているものがある。  
 そのため、稼働中に構成部品（平行キー）が破断して動力が伝達できず、最悪の場合、走行不能になるおそれがある。

改善措置の内容：全車両、走行油圧ポンプの平行キーを対策品に交換する。また平行キー交換時にシャフト、ジョーター、O-リングを新品に交換する。
