## 改善箇所説明図

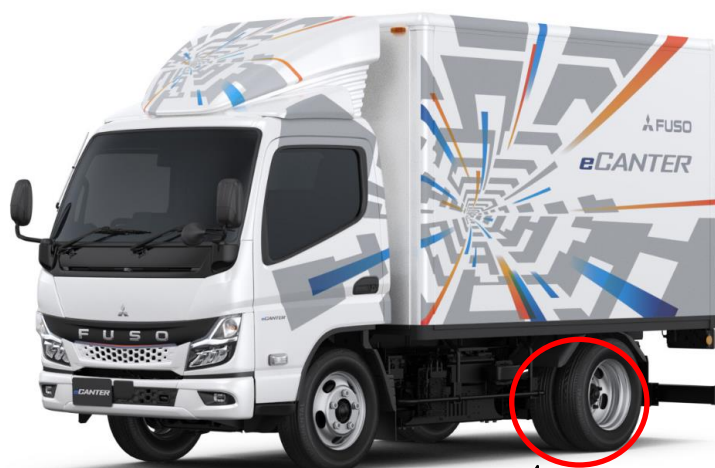
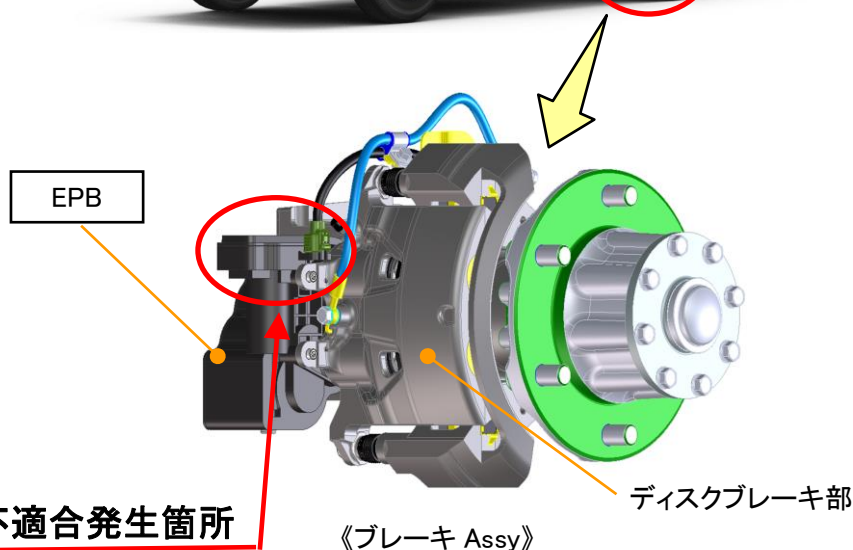
### 基準不適合発生箇所

電動式パーキングブレーキ（EPB：Electric Parking Brake）において、内部部品の製造不良により、作動/解除操作を行った際にシステムが過電流を検知し、ブレーキシステムが停止することがある。そのため、制動力が不足もしくはブレーキ引きずりが発生するおそれがある。また、メータクラスタの EPB ウォーニングランプ（橙）が点灯するが、ブレーキ引きずりが発生した状態で気付かずに走行するとブレーキが高温になり、最悪の場合、周辺部品から出火するおそれがある。

全車両、EPB を対策品に交換する。なお、ブレーキ引きずりの痕跡がある場合は、ブレーキ ASSY を交換する。

識別：作業完了車には、EPB に白色ペイントを塗布する。
