## 改善箇所説明図

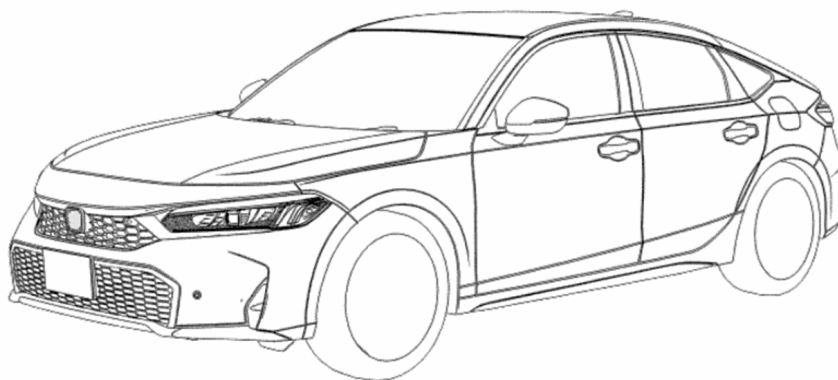
基準不適合発生箇所

車両の製造において、修理後の再検査設備が不適切なため、ソフトウェア情報の確認ができていない。

ソフトウェア情報を確認する。

識別：車台番号打刻の下一桁目上部に黄色ペイントを塗布する。
