## 改善箇所説明図

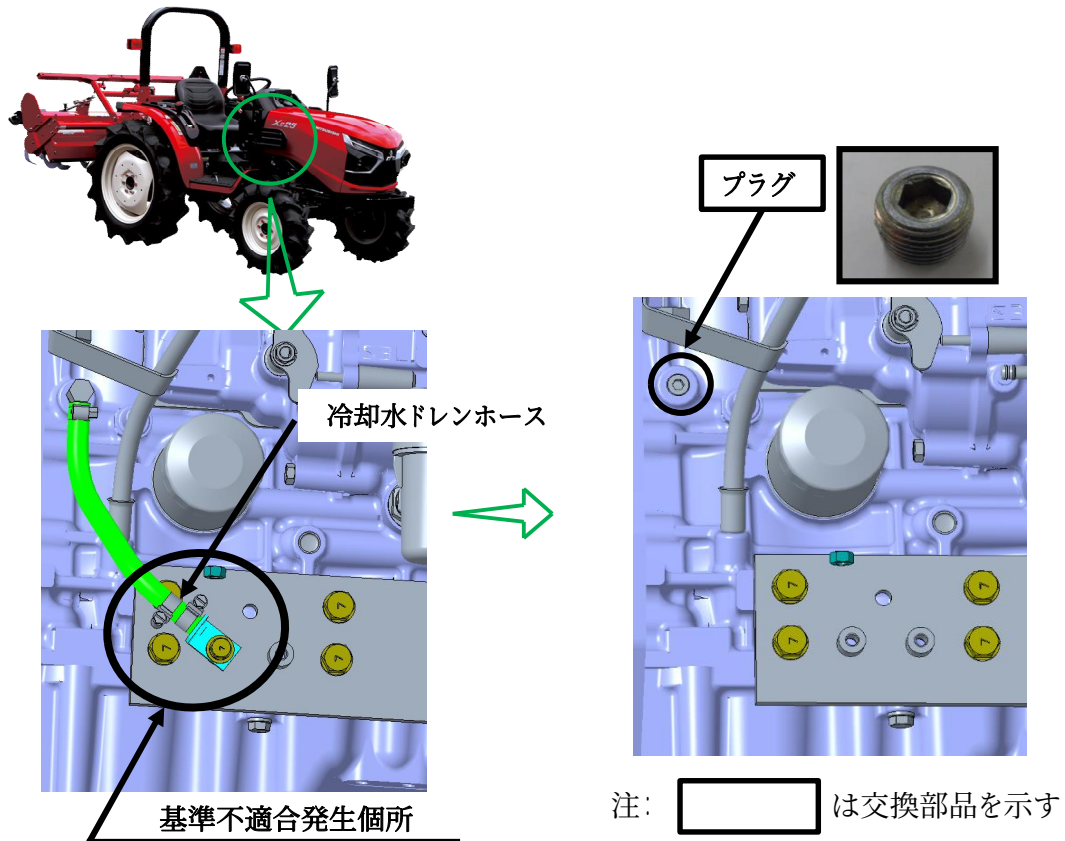
農耕トラクタの冷却装置において、冷却水ドレンホースの組付けが不適切なため、締結力が不足しているものがある。  
そのため、その状態で使用を続けると、冷却水ドレンホースがピンから抜け出し、冷却水が漏れて、最悪の場合、エンジンが停止するおそれがある。

全車両、エンジンのシリンダブロックに取り付けられているジョイントとホース及びドレンキャップを外し、プラグに交換する。  
取扱説明書に記載している、冷却水の交換についての内容を変更する。

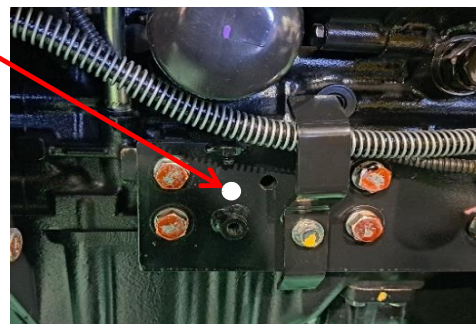
下図の場所 (シャーシフレーム右側後方) に白色マーキングを実施する。

作業完了の識別として白色マーキング
