## 改善箇所説明図

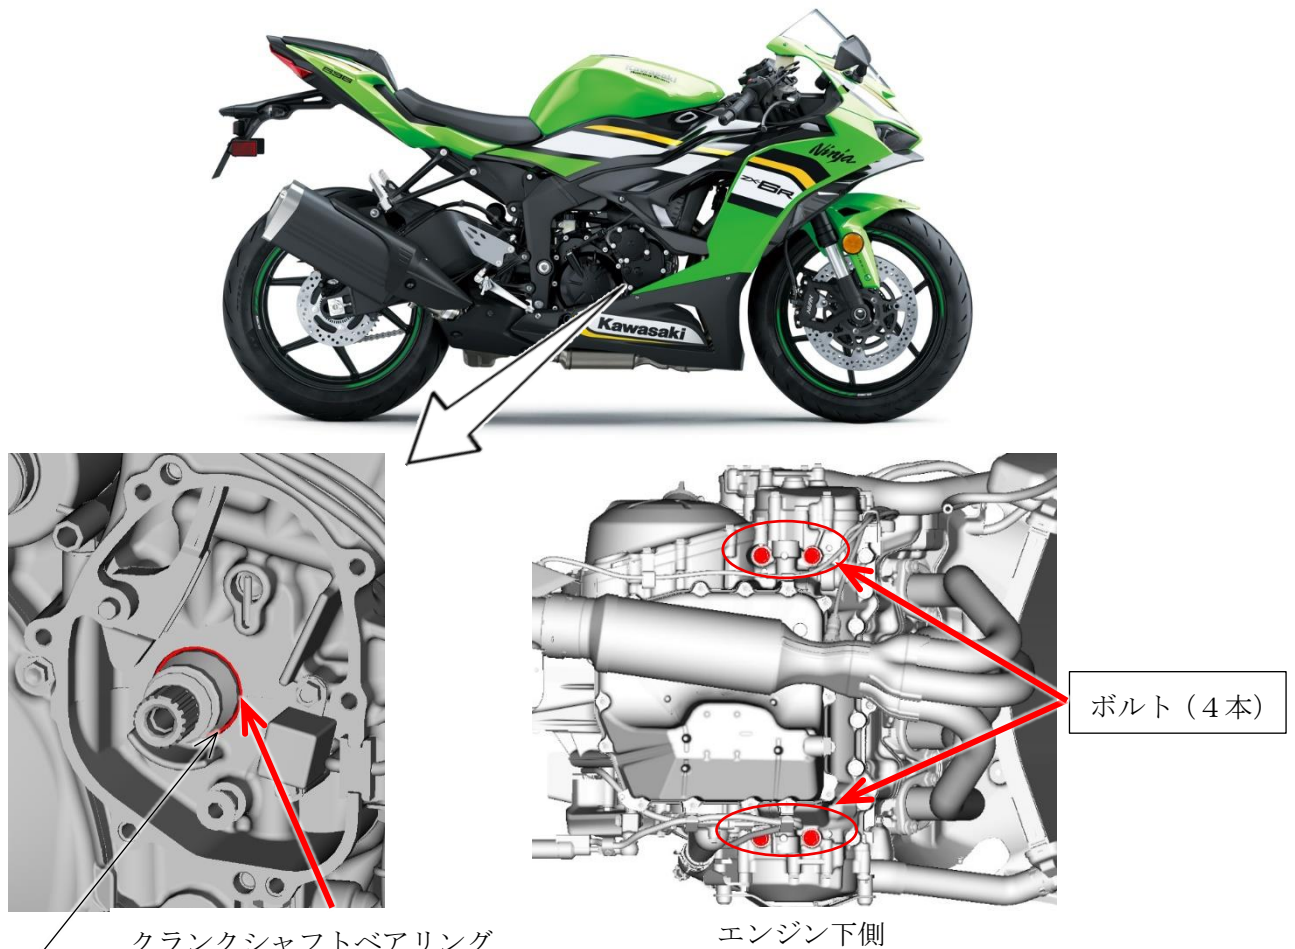
### 基準不適合発生箇所

原動機のアッパークランクケースとロアクランクケースを締結するボルトにおいて、締め付け作業が不適切なため、過剰なトルクで締め付けたものがある。そのため、クランクシャフトベアリングとクランクシャフトの間に適正なオイルクリアランスが確保できず、最悪の場合、クランクシャフトベアリングが焼き付き、走行中にエンジンが停止するおそれがある。

未走行車両はクランクケース締め付けボルトを適正トルクで締め付ける。既走行車両はクランクシャフトベアリングを点検し、異常があれば修理し、異常がなければクランクケース締め付けボルトを適正トルクで締め付ける。
