## 改善箇所説明図

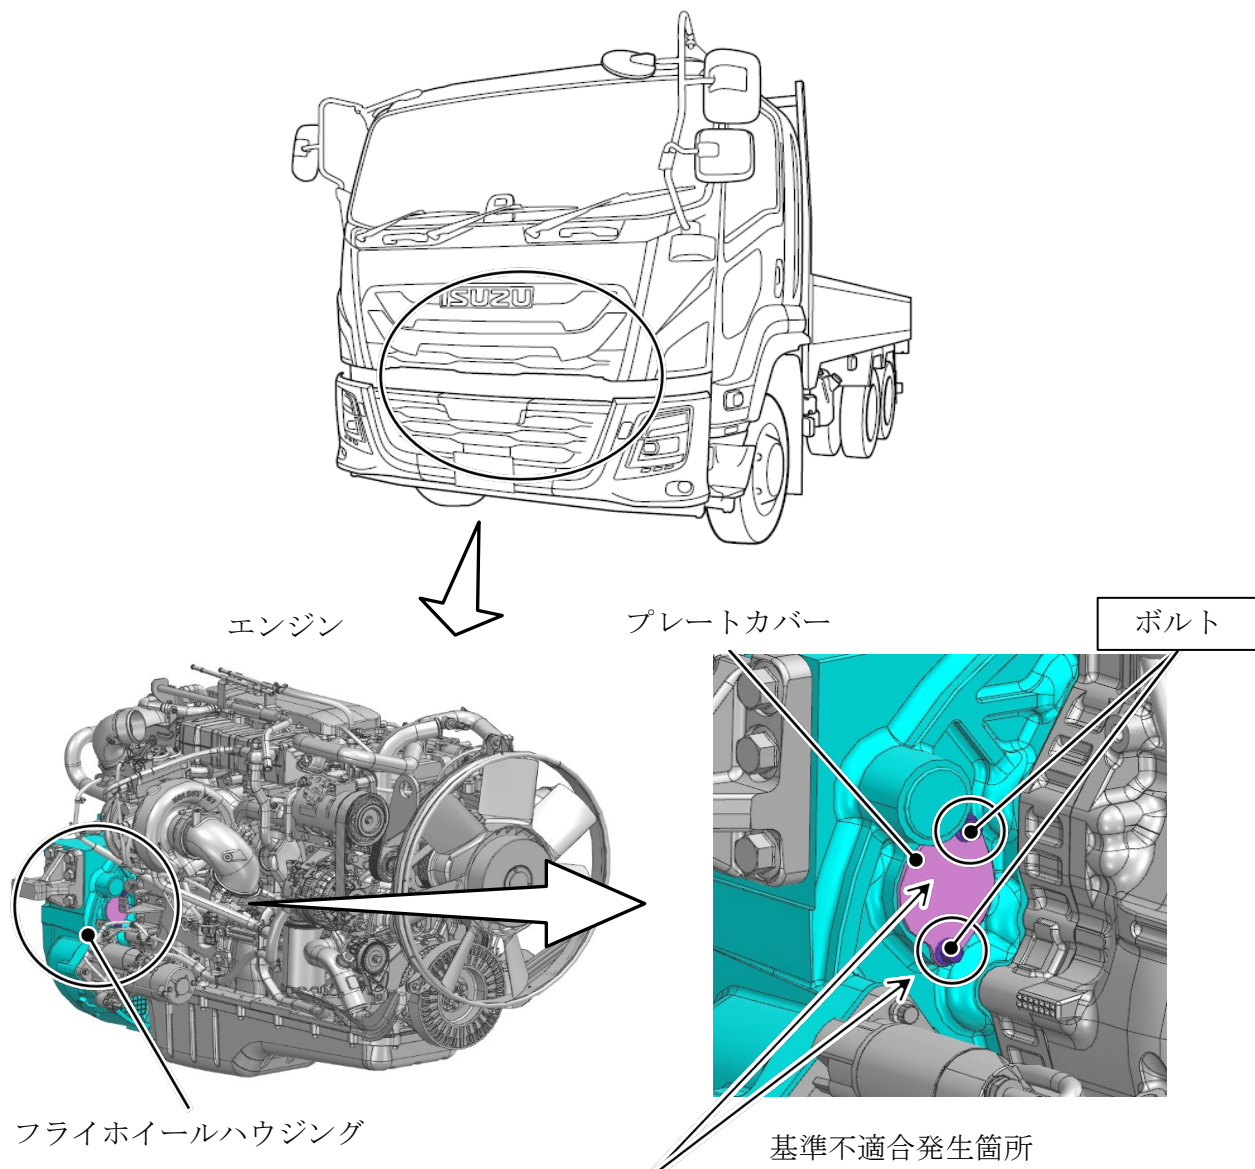
フライホイールハウジングにおいて、製造工程でのプレートカバー取付けボルトの締付け指示が不適切なため、規定トルクで締付けられていないものがある。そのため、そのまま使用を続けると、ボルトが緩み、最悪の場合、ボルトおよびプレートカバーが走行中に脱落し、他の交通の妨げとなるおそれがある。

改善の内容：  
全車両、当該ボルトを規定トルクで締付ける。

識別：助手席側シリアルナンバープレート左上に、識別ペイント（黄色）を塗布する。
