# 改善箇所説明図

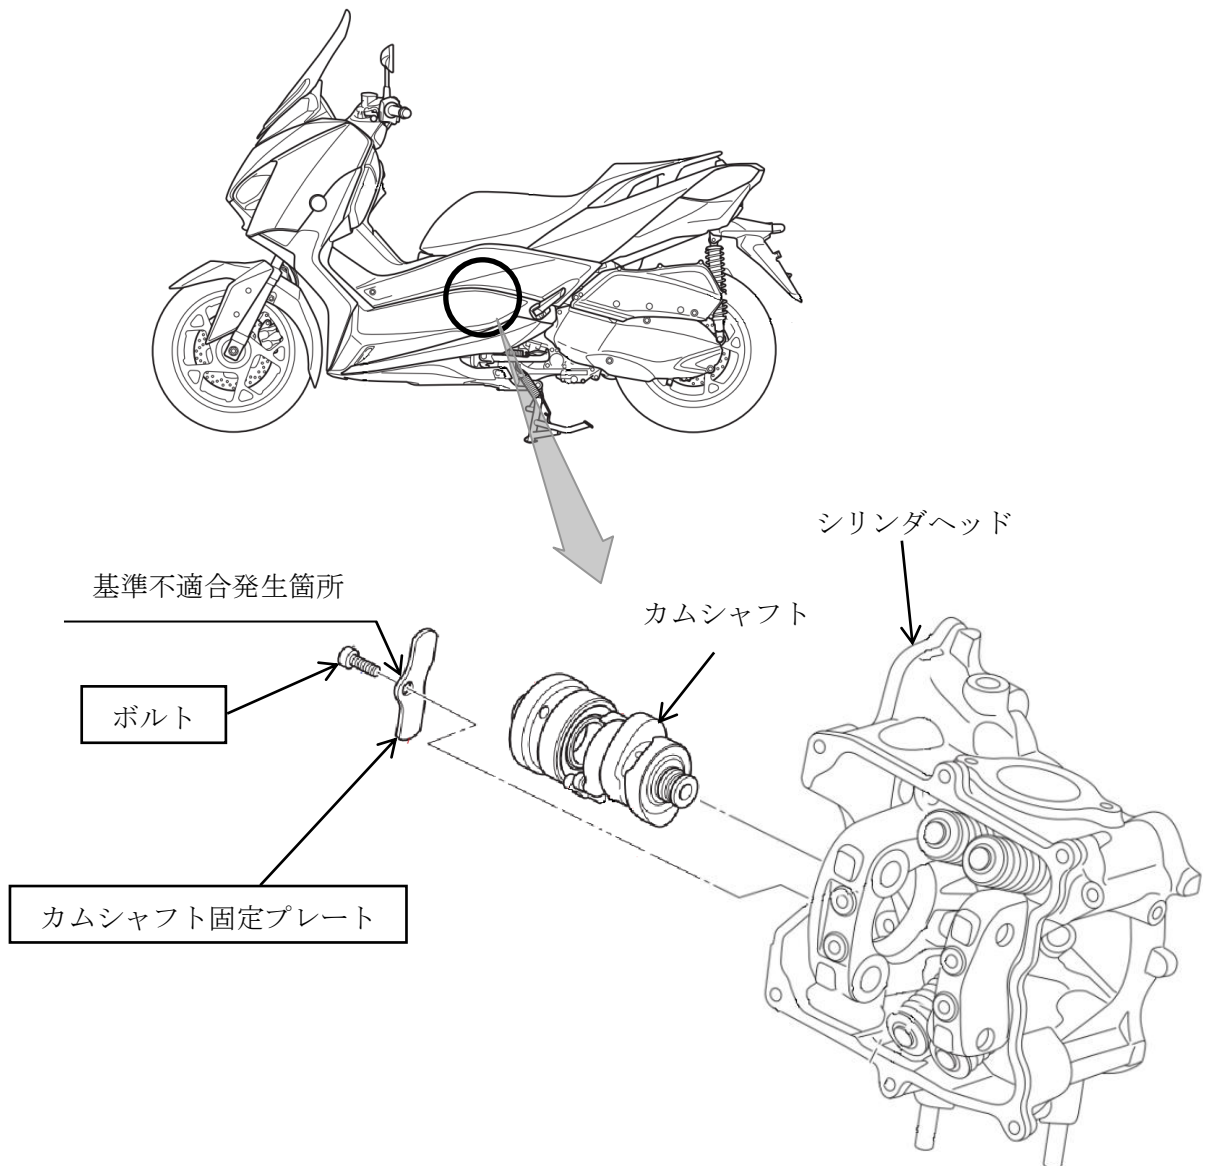
原動機のカムシャフト固定方法の検討が不十分なため、カムシャフトを固定するプレートのボルトの締付力が不足しているものがある。そのため、そのままの状態で使用を続けると、ボルトが緩んでカムシャフトを固定できなくなり、最悪の場合、エンストし再始動できなくなる。

改善の内容：全車両、当該プレートを対策品に交換するとともに取付けボルトを新品に交換し、新たに設定した締付けトルクで締付ける。
