## 改善箇所説明図

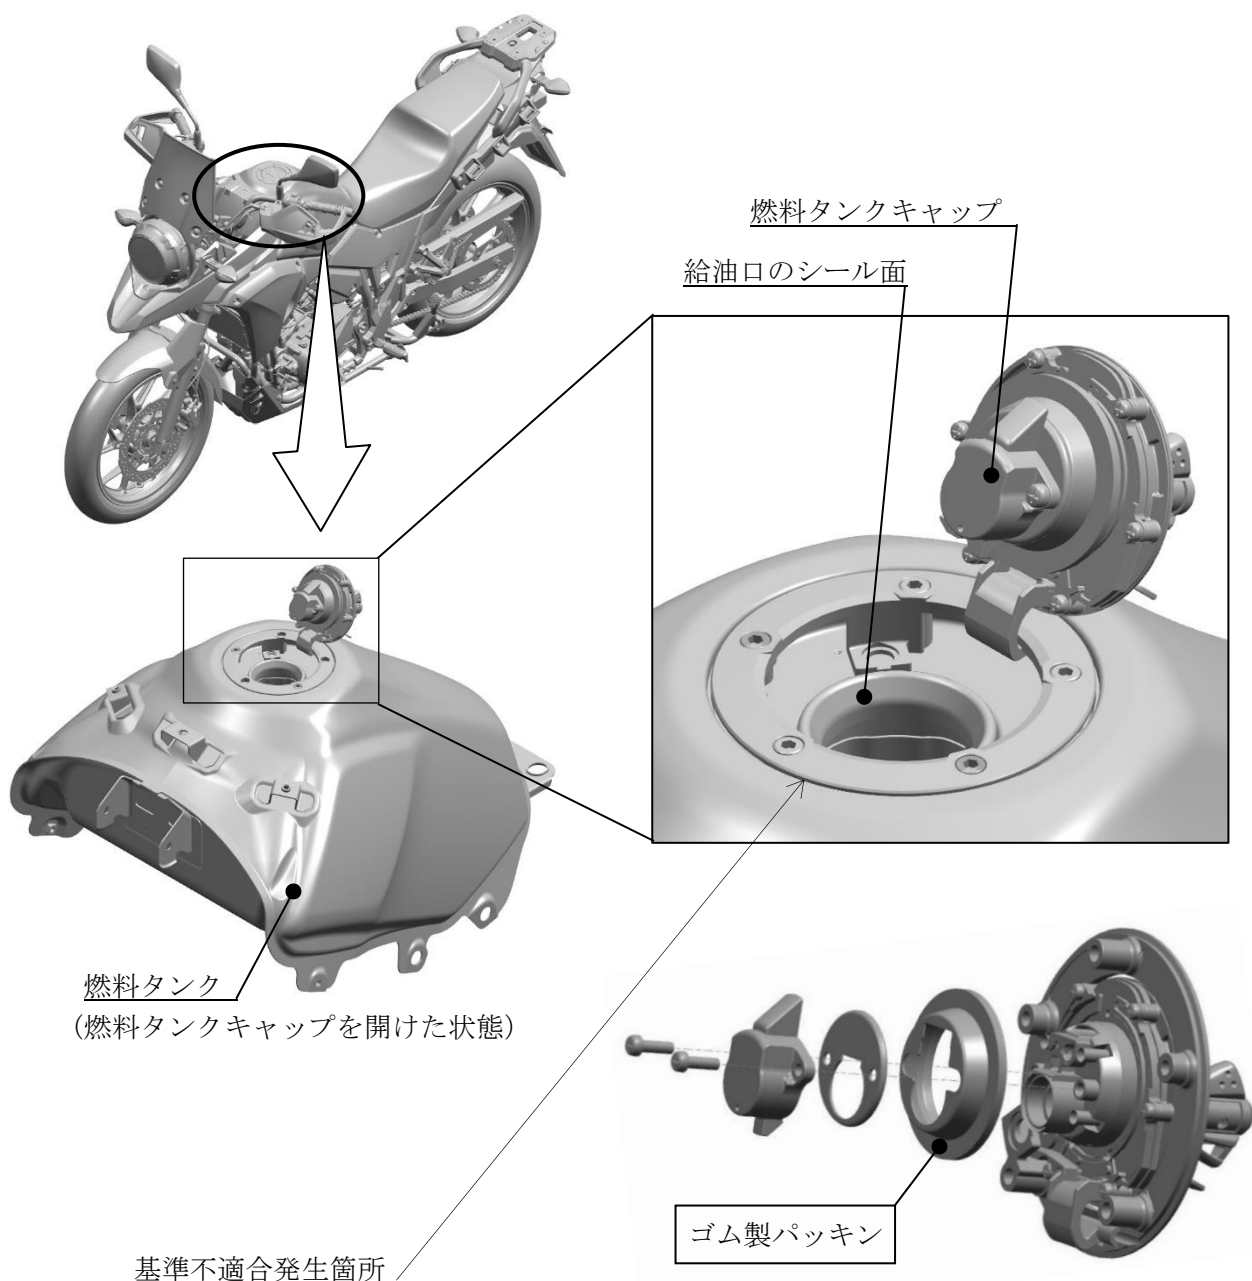
燃料タンクにおいて、製造管理が不適切であったため、燃料タンクの給油口のシール面が局部的に凹んでいるものがある。そのため、燃料タンクキャップに設定しているゴム製パッキンが給油口のシール面の局部的な凹みに追従できず、気密性が低下し、燃料蒸発ガス量が基準を満たさないおそれがある。

全車両、燃料タンクキャップのゴム製パッキンを燃料タンクの給油口のシール面に対して追従可能な対策品に交換する。

識別：車わくの車台番号打刻付近に赤色のシールを貼付する。
