# 改善箇所説明図

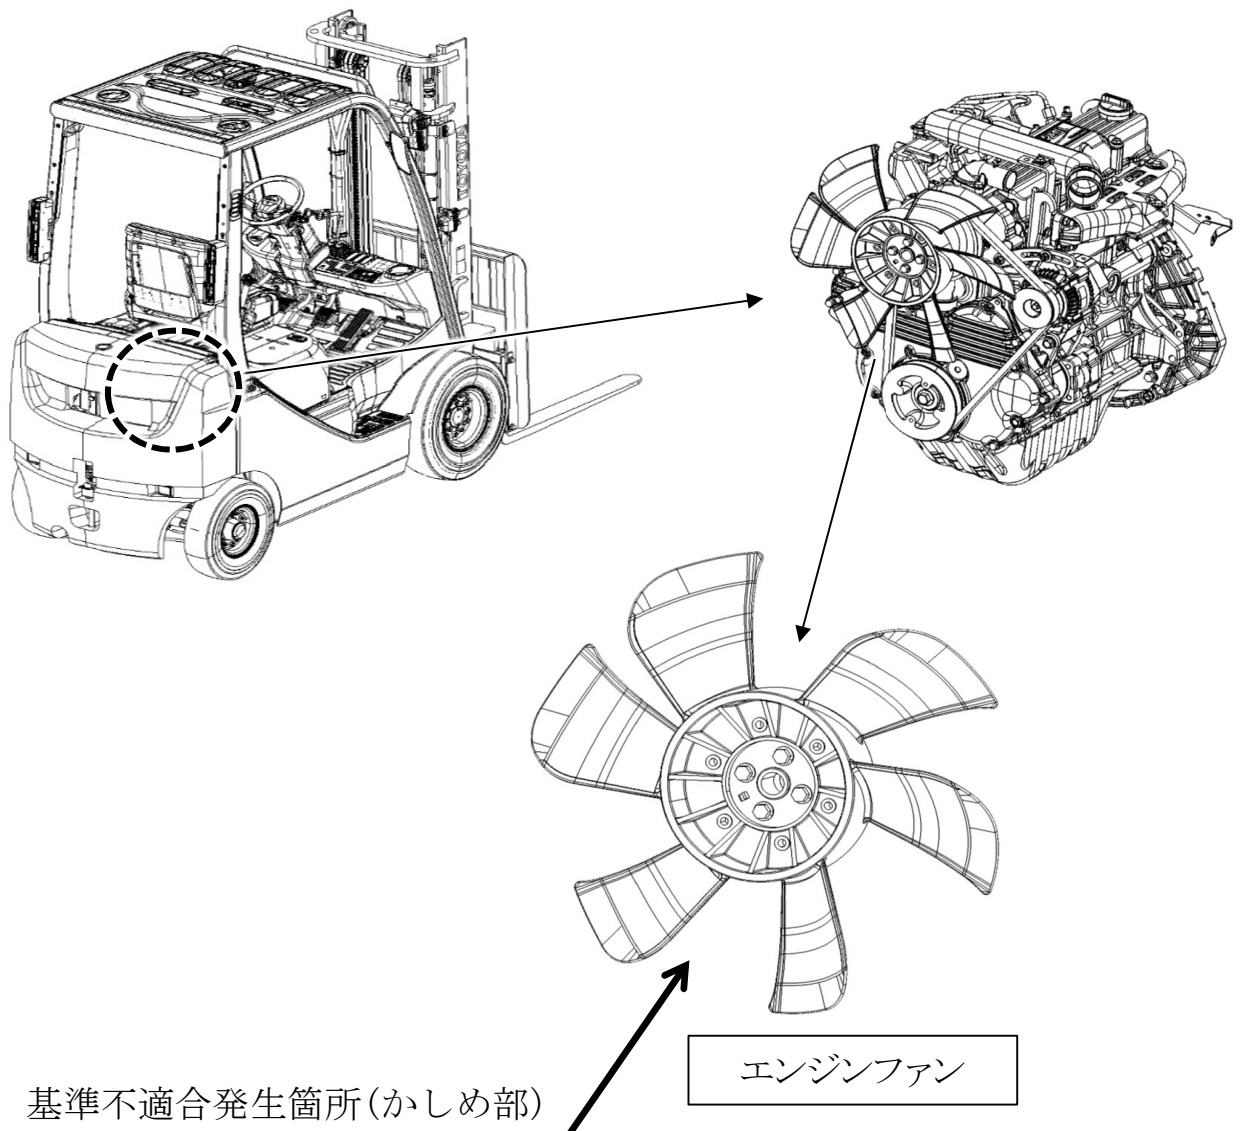
注： ☐ は、交換部品を示す。

エンジン式フォークリフトのラジエーター冷却用エンジンファンの構成部品であるブッシュにおいて、生産ロット毎に設定する設備条件の設定不備により、かしめ量が不足しているものがある。そのため、ファン摺動時に異音が発生し、そのままの状態で使用を続けるとブッシュが破断してファンが脱落、エンジンがオーバーヒートし、最悪の場合、エンジンが破損するおそれがある。

全車両、エンジンファンを良品に交換する。
