# 改善箇所説明図

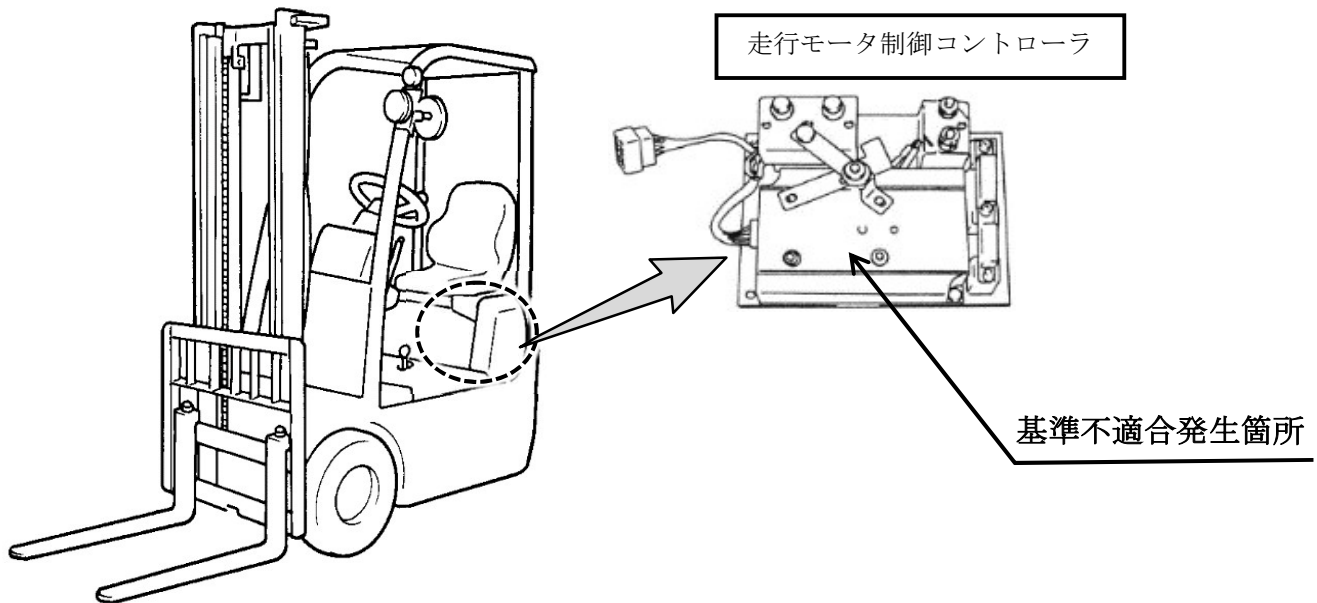
は、交換部品を示す。

電動式フォークリフトに搭載しているコントローラの設計検討が不十分なため、高負荷作業を繰り返し長期間行くと金属製のコントローラの端子台が高温となり、クリープ現象を起こすことがある。

そのため、端子を締結しているナットの締結力が低下し、端子部の接触抵抗が増加して発熱し、そのままの状態で使用を続けると、コントローラが焼損し走行できなくなるおそれがある。

全車両、コントローラを対策品に交換する。

なお、対策品の準備に時間を要するため、暫定対策としてコントローラ端子部のナットを規定トルクに増し締めする。
