# 改善箇所説明図

## 【対象車両外観、改善対象部位】

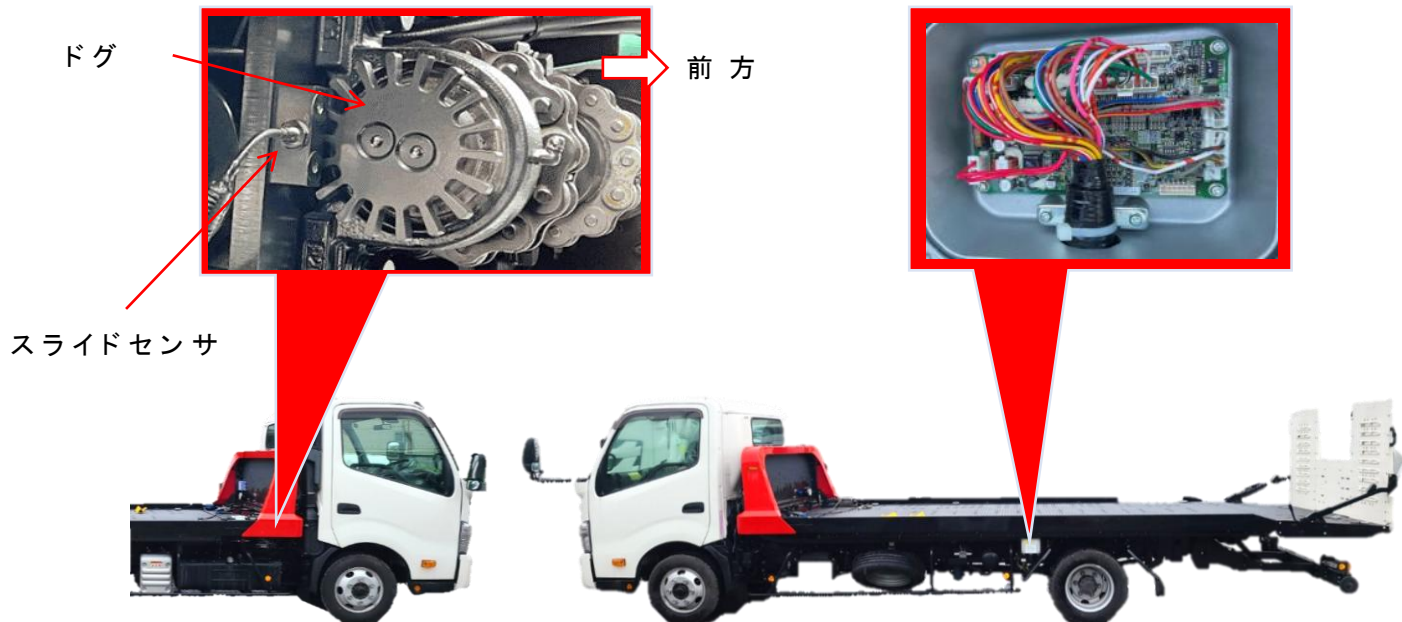
1. 不 具 合 : 右 舷 側 スライドセンサ部

2. 不 具 合 : 制 御 プログラムの不 備

は 不 具 合 部 位 を 示 す。

1台積車両運搬車の各動作の検知方式及び制御プログラムにおいて、設計検証及び評価不足により、検知不備及び制御プログラムのエラーが発生し、作動停止してしまうことがある。そのため、そのままの状態で使用を続けると、荷台をスライドさせる事が出来ないおそれがある。

全車両、各動作の検知方式及び制御プログラムを対策品に交換する。
