## 改善箇所説明図

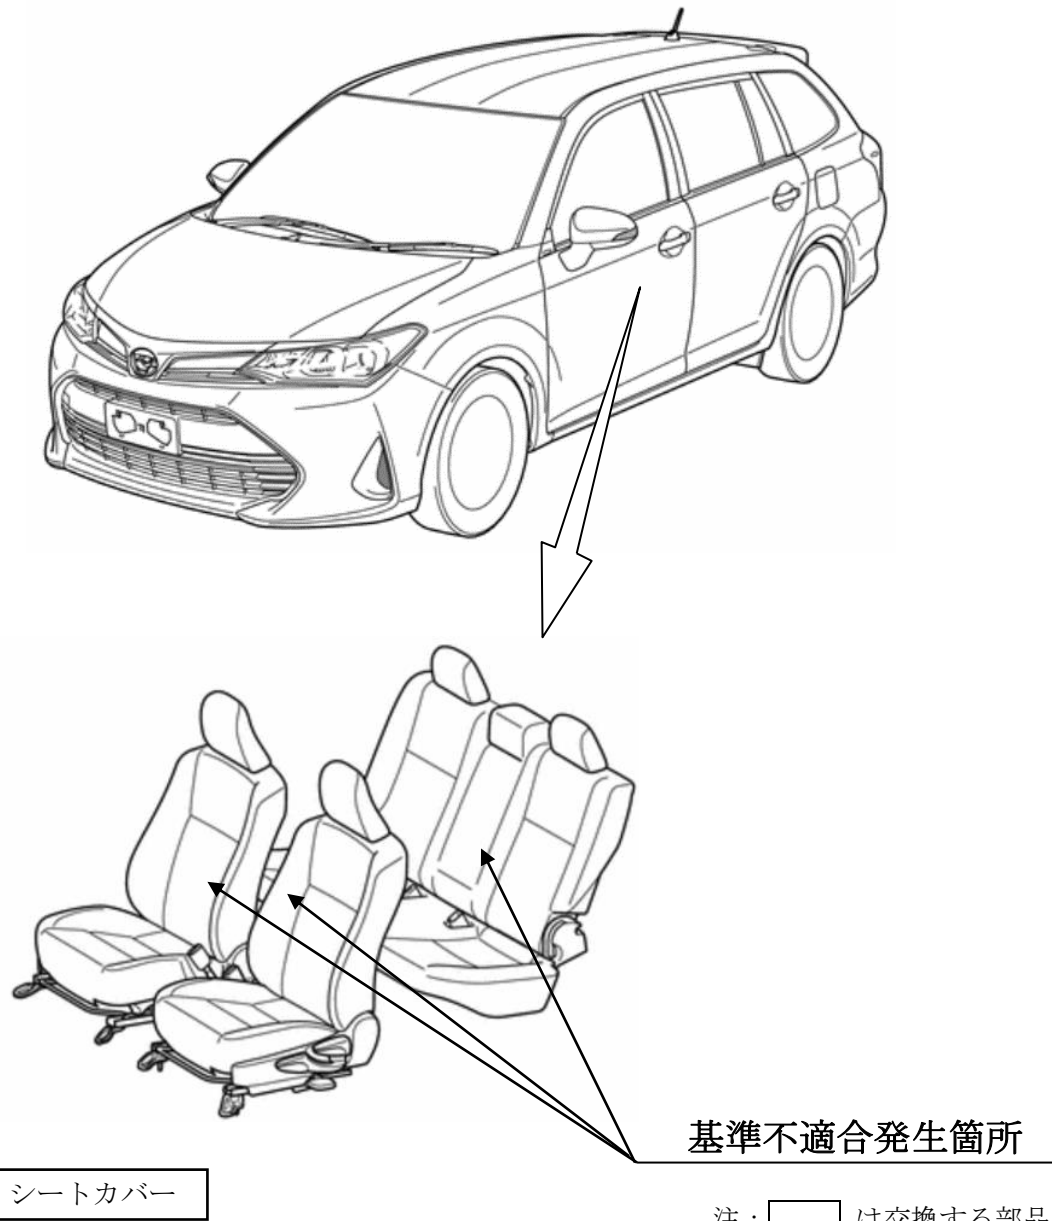
シートの内装材において、表皮の加工方法の検討が不十分だったため、燃焼試験時に基準に定められているよりも速い速度で延焼し、保安基準に適合しない。

全車両、全席シートカバーを対策品に交換する。

識別：改善済車両には車台番号打刻の中央上部に黄色ペイントを塗布する。
