## 改善箇所説明図

### 不具合内容:

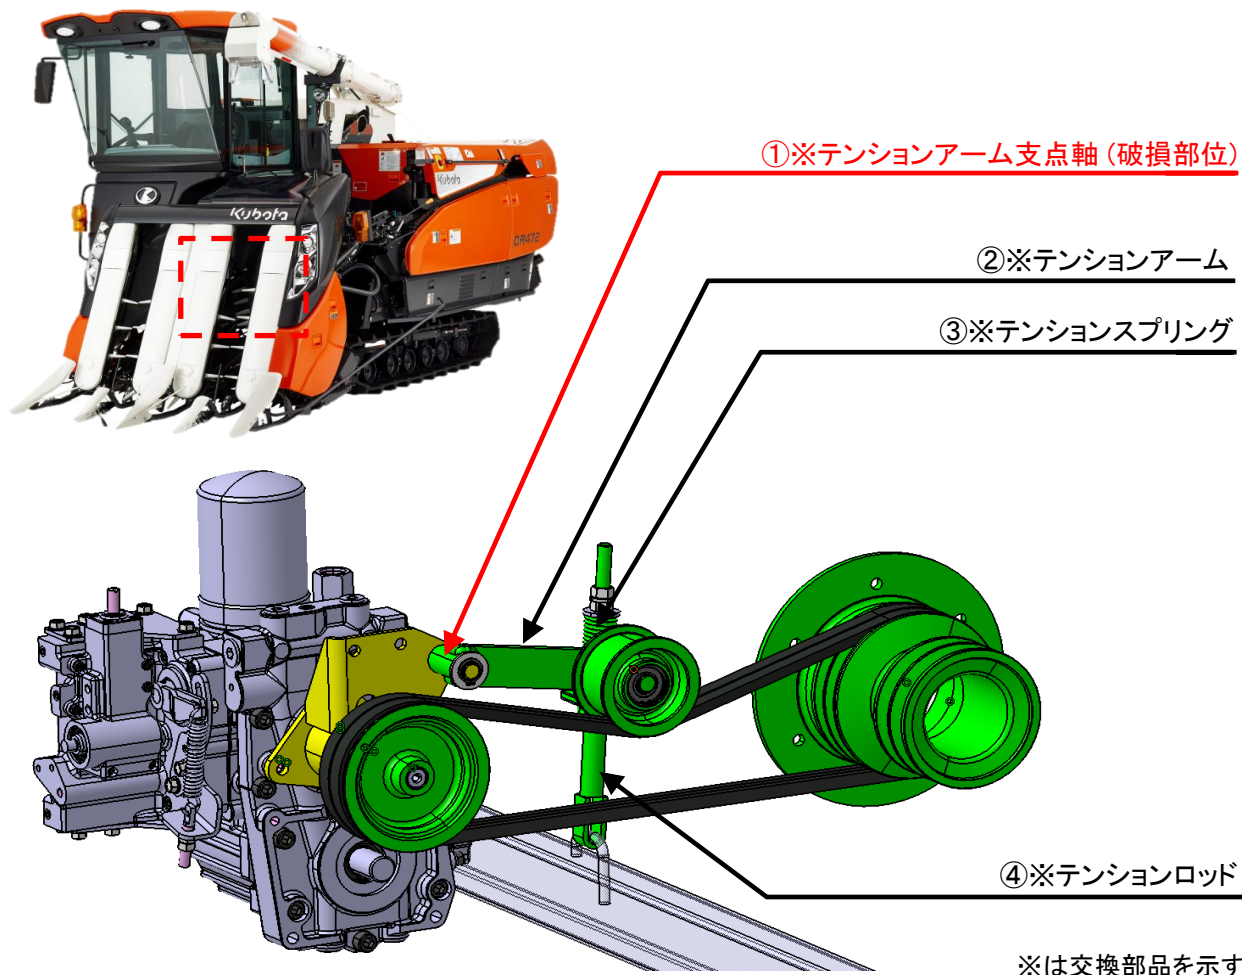
刈取脱穀作業車の動力伝達装置において、設計検討が不適切なため、テンションアーム支点軸周辺の溶接の溶け込みが不足しているものがある。そのため、機械稼働による振動や衝撃により、溶接溶け込み不足部位に応力が集中し、最悪の場合、テンションアーム支点軸が破断し、走行不能となるおそれがある。

- 以下対策を実施した部品へ全数交換する。
- ①テンションアーム支点軸径を大きくし、溶接を追加したもの。
  - ②テンションアームの板厚を大きくし、剛性を向上させたもの。
  - ③テンションスプリングを変更し、密着長に余裕をもたせたもの。
  - ④テンションロッド組み付け部に回転支点を追加したもの。

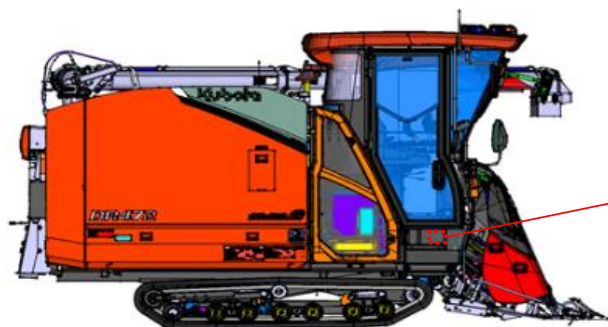
白色マーキング

下図の部位、機種銘板の右上に白色マーキングを実施する。
