## 改善箇所説明図

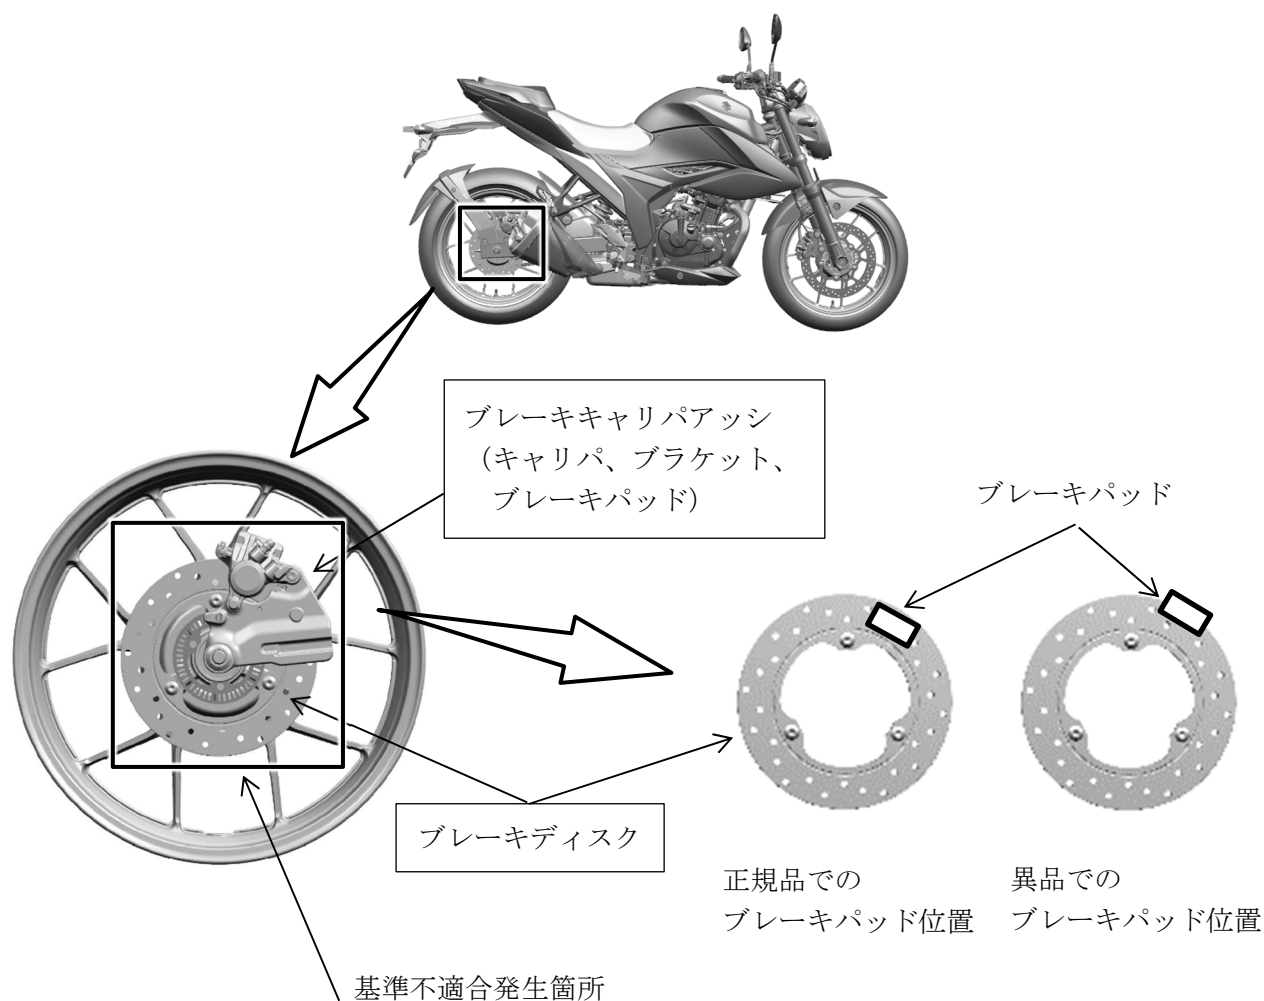
後輪の制動装置において、製造時の部品管理が不適切であったため、異なる機種のブレーキキャリパアッシが組付けられたものがある。そのため、制動時にブレーキパッドがブレーキディスクを正しい位置で押さえることができず、制動力が低下し、最悪の場合、後輪のブレーキが効かなくなるおそれがある。

全車両、後輪のブレーキキャリパアッシを正規品に交換するとともに、後輪のブレーキディスクを新品に交換する。
