## 改善箇所説明図

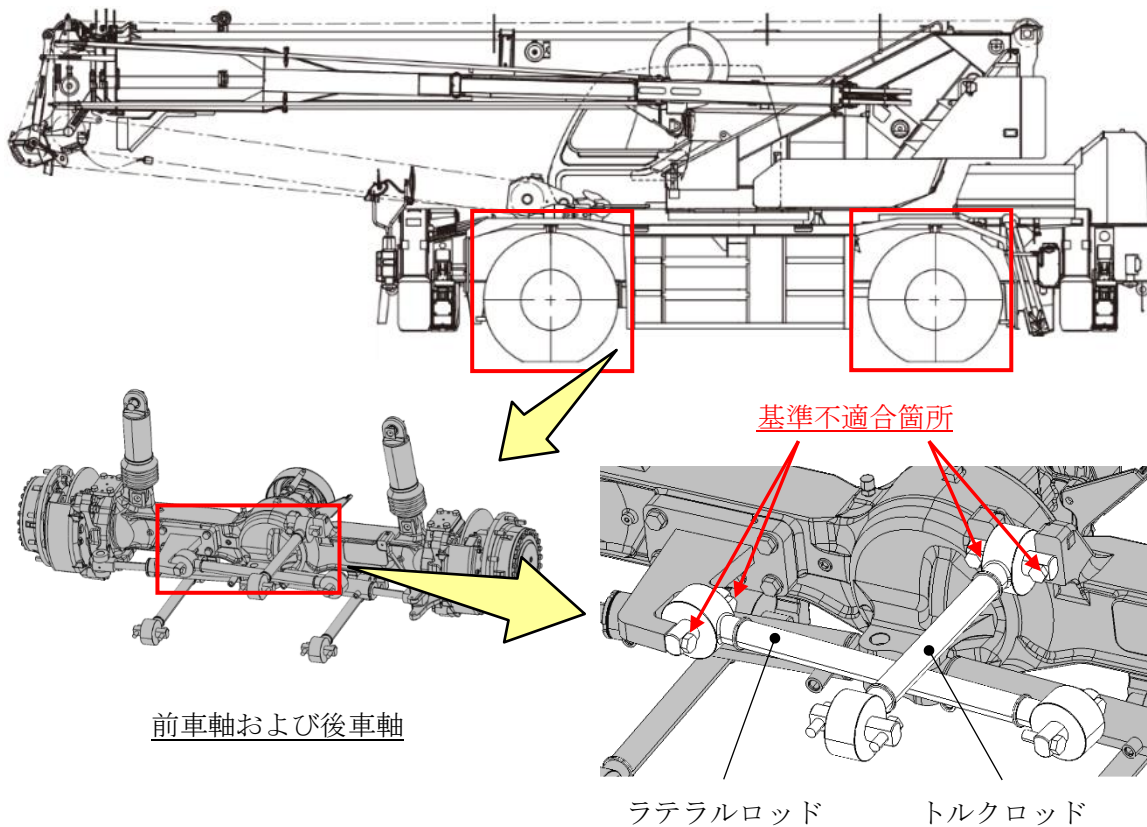
ホイール・クレーンの緩衝装置において、上側トルクロッド及びラテラルロッドの取付けボルトの締付け不適切なため、規定の締付けトルクで締付けられていないものがある。そのため、そのままの状態で使用を続けると、上側トルクロッドの取付けボルトが緩み折損し、上側トルクロッドが車軸から外れ、走行時に車軸のがたつき（異音）が生じるおそれがある。

全車両、上側トルクロッドおよびラテラルロッド取付けボルトの締付け点検を行い、締付けトルクが不足していた場合は、新品のボルトに交換し、規定トルクで締め付けをする。

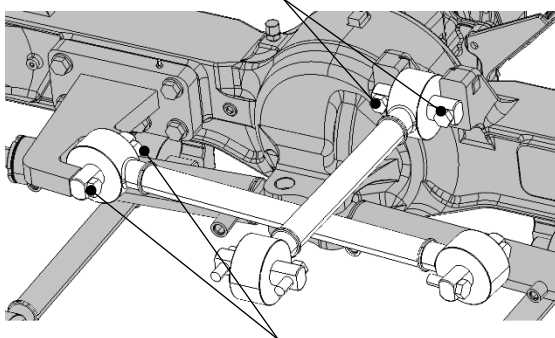
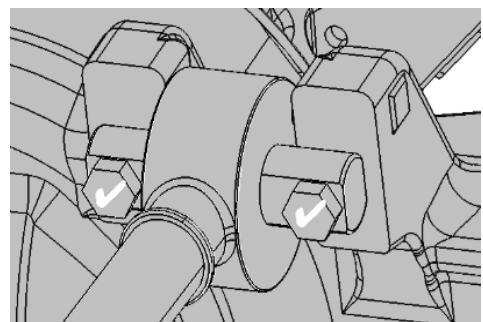
前車軸および後車軸 トルクロッド取付けボルト

<例>トルクロッド部 白ペイント

識別：トルクロッドおよびラテラルロッド取付けボルトに白ペイントし、識別する。
