## 改善箇所説明図

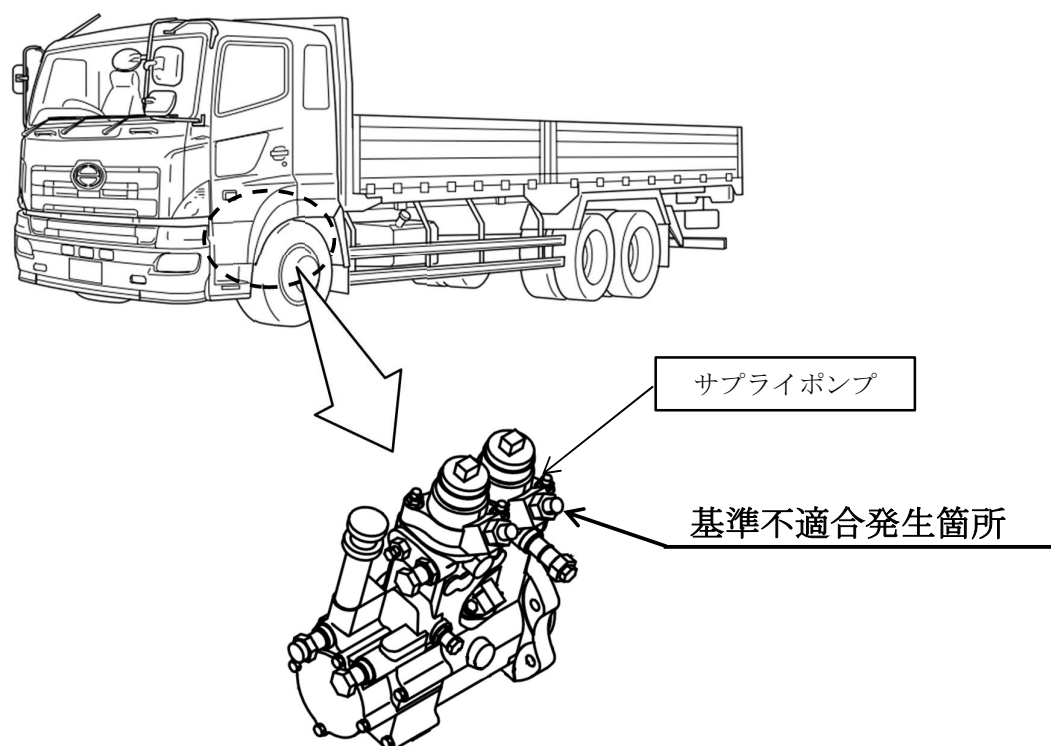
注：  は交換する部品を示す。

交換修理用部品のサプライポンプにおいて、表面処理工程が不適切なため、部品強度が不足しているものがある。そのため、高負荷運転の繰り返しにより亀裂が生じ、燃料漏れに至るおそれがある。

全車両、サプライポンプを良品に交換する。

識別：改善済車両には、所定の位置に黒色ペイントを塗布する。

トラック：運転者席側ドア開口部のシリアルナンバープレート の 右側中央

バス：運転者席左側ドア開口部のシリアルナンバープレート の 右側中央
