## 改善箇所説明図

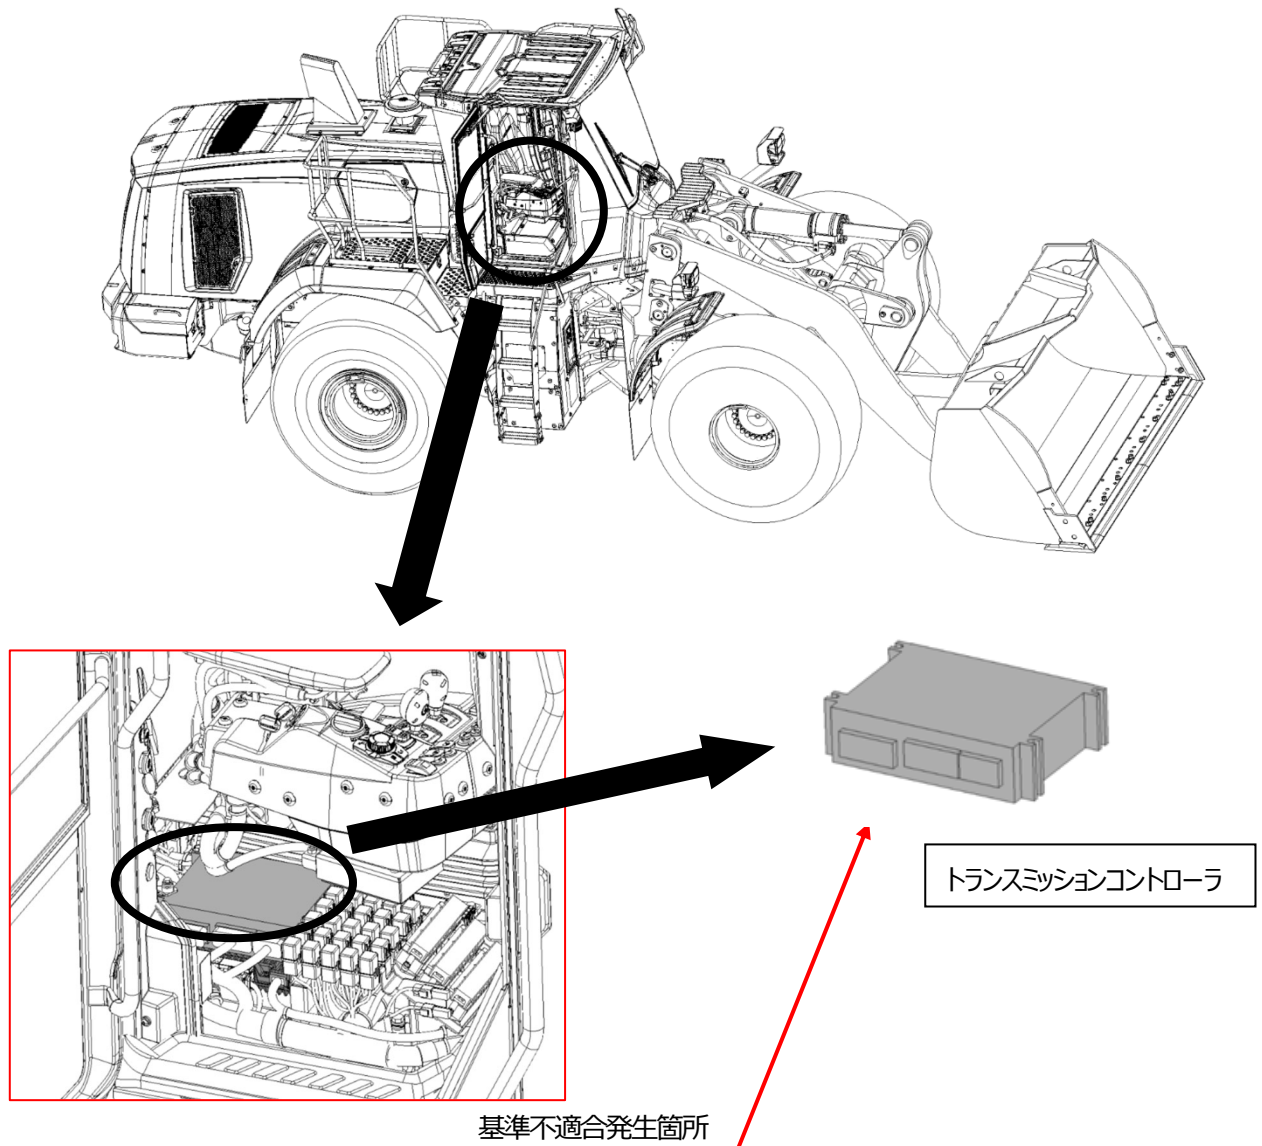
注：  は、措置する装置を示す。

ショベル・ローダのトランスミッション出力軸回転センサにおいて、プログラムが不適切なため、車両停車中の前後進切替操作時に発生するギアの微振動を異常と誤検知することがある。

そのため、エラーを発報するとともに、トランスミッションがニュートラルに固定され、車両を発進させることができないおそれがある。

改善措置の内容： 全車両、トランスミッションコントローラのプログラムを対策プログラムに書き換える。

なお、プログラムの書き換えは、以下のいずれかで行う。

- お客様の了承を得て対象車両へ遠隔配信にて対策プログラムを配信し、書き換える。
- 車両に書き換え機を接続して対策プログラムに書き換える。

識別： キャブ内のヒューズボックスカバーの裏面に水色のペイントを塗布する。
