## 改善箇所説明図

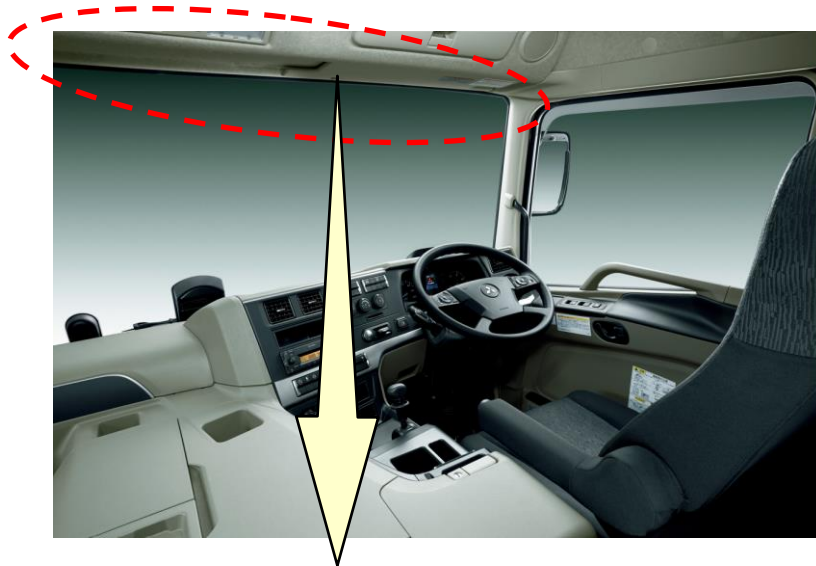
サンバイザー(助手席側)

サンバイザー(中央)

サンバイザー(運転席側)

サンバイザーに使用されている不織布 PVC(ポリ塩化ビニル)表皮において、表皮への難燃性の付与がされていないため、燃焼試験時に基準に定められているよりも速い速度で延焼し、保安基準に適合していない。

全車両、全てのサンバイザーを対策部品に交換する。

注：□ は対策部品に交換させて頂く部品を示す。

識別：作業終了後、ステアリングコラム裏のブラケット側面に青色で直径 5mm のマークを塗布する。

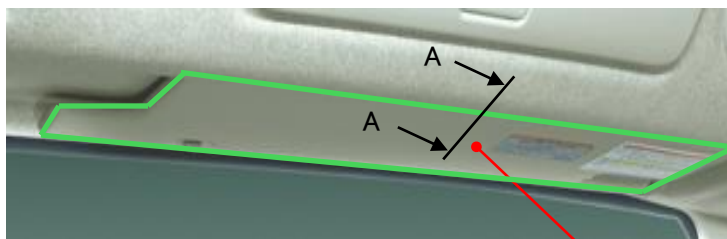
A-A

写真はサンバイザー(運転席側)

不織布 PVC(ポリ塩化ビニル)表皮  
燃焼性不適合部位
