## 改善箇所説明図

### フロントアンダーガードの締結方法詳細

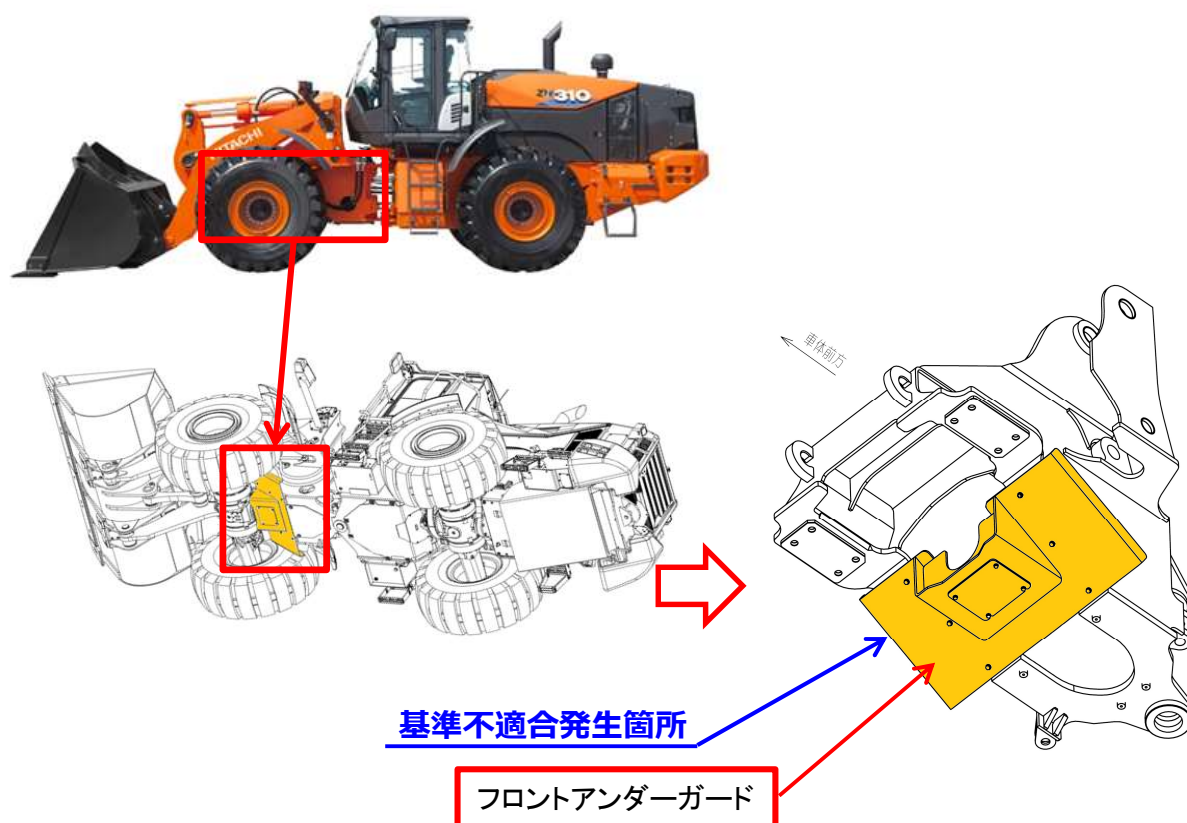
ショベル・ローダのフロントアンダーガードの取付けボルトにおいて、設計検討が不十分なため、稼働時の外力による捻じれなどにより、ボルトに緩みが生じることがある。そのため、そのままの状態で使用を続けるとボルトが折損し、最悪の場合、フロントアンダーガードが脱落するおそれがある。

改善措置の内容: 全車両、フロントアンダーガードの締結方法を変更する。  
 また、フロントアンダーガードを対策品に交換する。

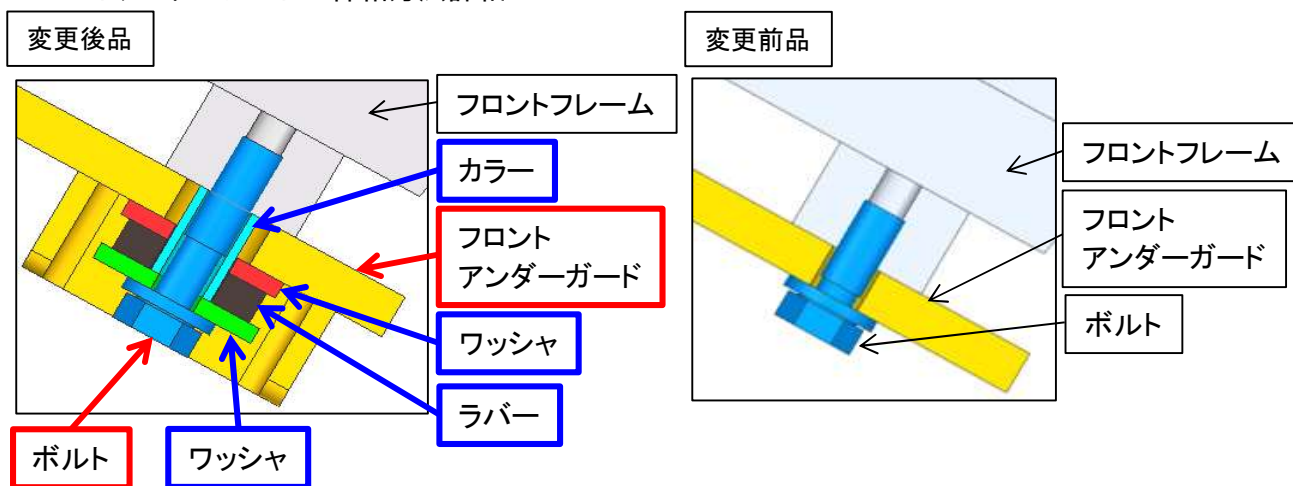
注:   は交換部品を示す。  
  は追加部品を示す。

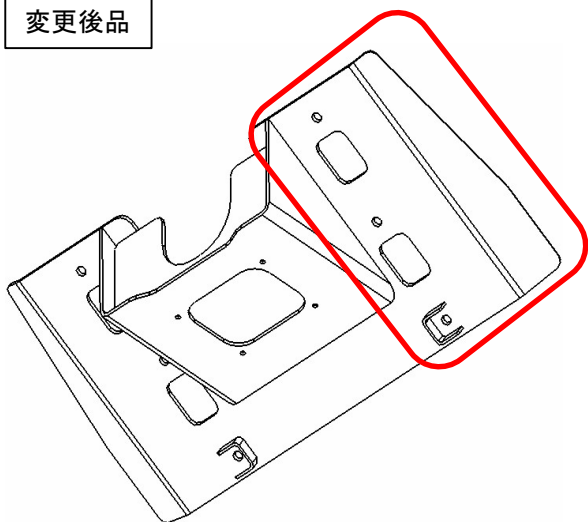
変更後品

フロントアンダーガード形状による。
