## 改善箇所説明図

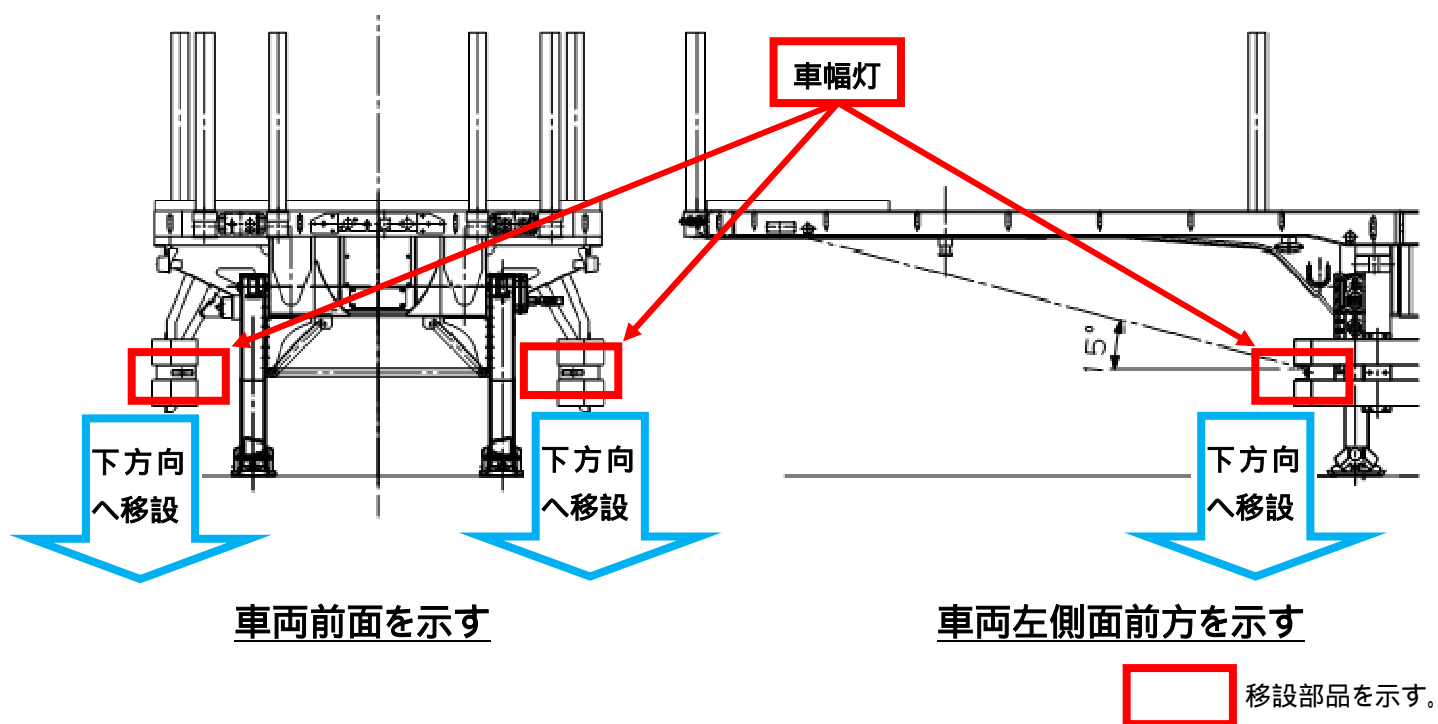
セミトレーラの車幅灯において、設計検討が不十分なため、当該灯火の幾何学的視認性が保安基準に適合しない。

全車両、車幅灯を適切な位置に移設する。

又、一部の車両においては取付ブラケットを対策品に交換し、車幅灯を適切な位置に移設する。
