## 改善箇所説明図

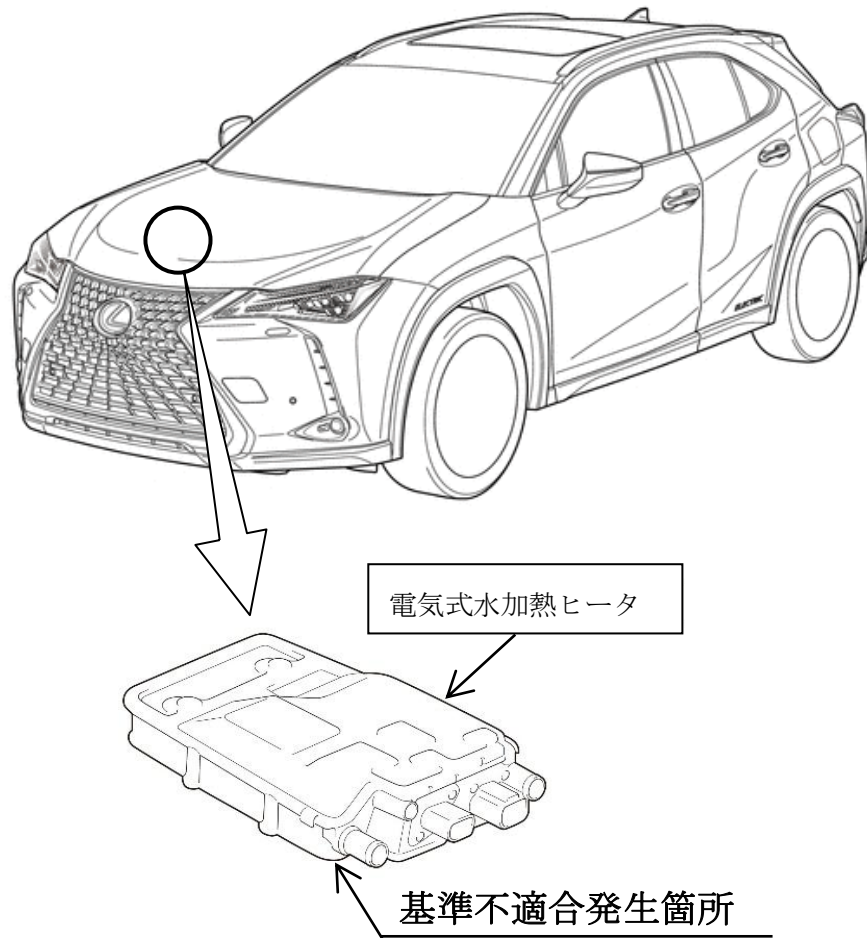
注：□ は交換部品を示す。

電気式水加熱ヒータにおいて、ヒータ素子の設計検討が不十分なため、当該素子の耐久性が不足しているものがある。そのため、そのまま使用を続けると、素子内部が損傷し、最悪の場合、ヒータ作動が停止しデフロスタの性能が低下して、前面ガラスの曇りや霜がとれにくくなるおそれがある。

全車両、電気式水加熱ヒータを対策品と交換する。

識別：改善済車両には、車台番号のハイフンの上に黄ペイントを塗布する。
