## 改善箇所説明図

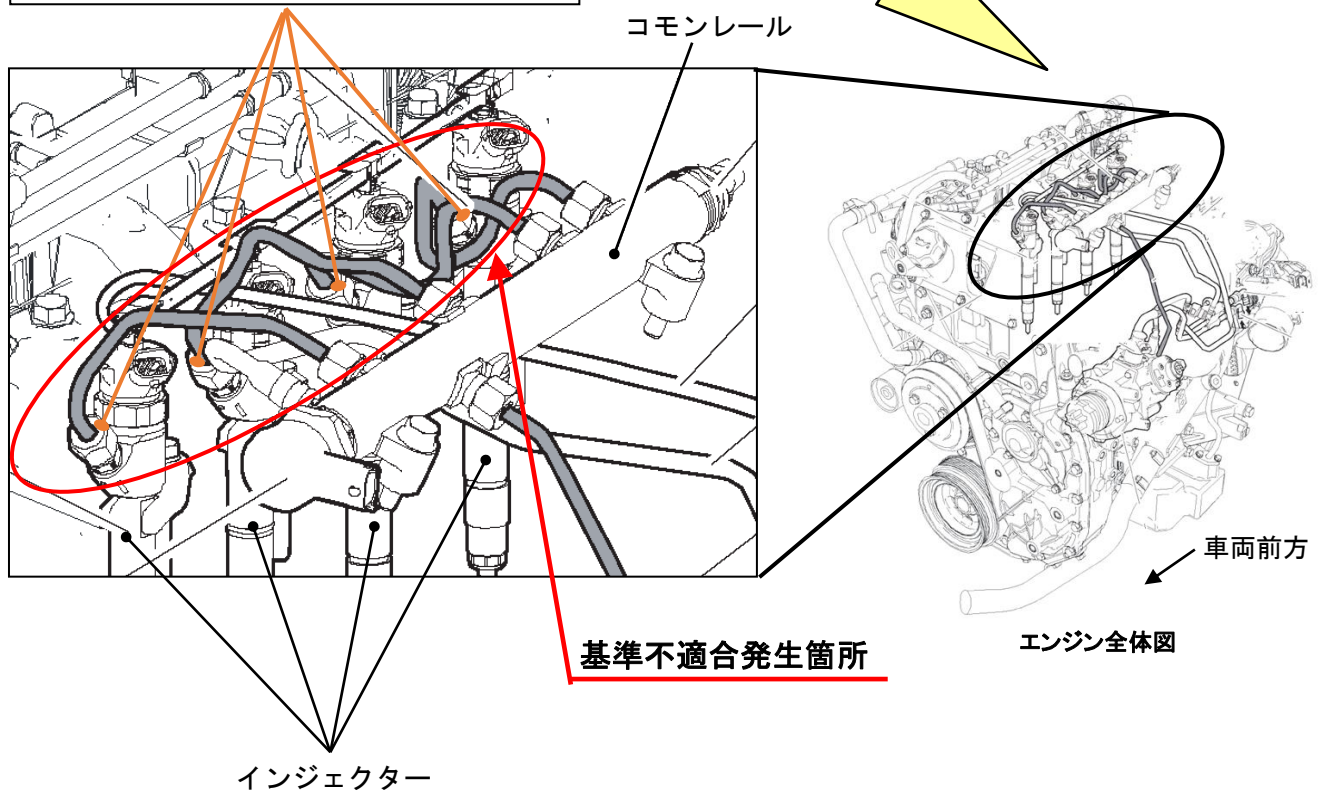
高圧燃料パイプインジェクター側取付ナット

エンジンのコモンレールとインジェクター間の高圧燃料パイプにおいて、インジェクター側取付ナットの締付方法が不適切なため、当該ナットの締付トルクが不足しているものがある。そのため、エンジン振動によって当該ナットが緩み、燃料が漏れるおそれがある。

全車両、当該ナットを規定トルクで締付ける。

注：   は正規トルクで締付ける部品を示す。
