## 改善箇所説明図

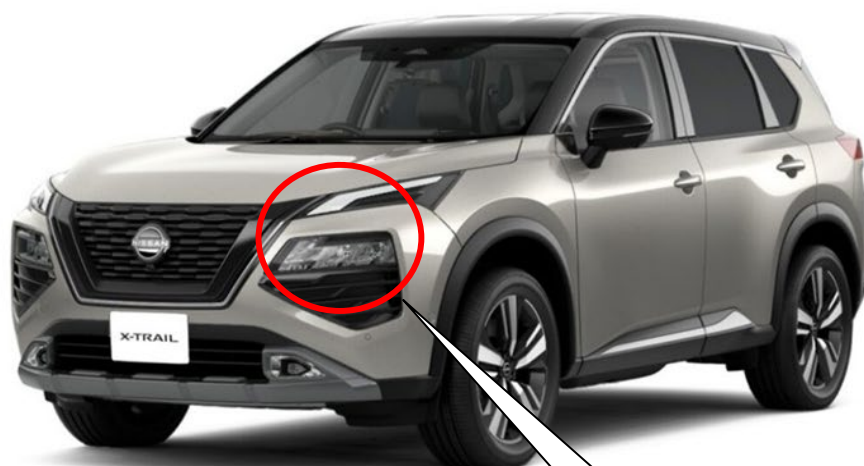
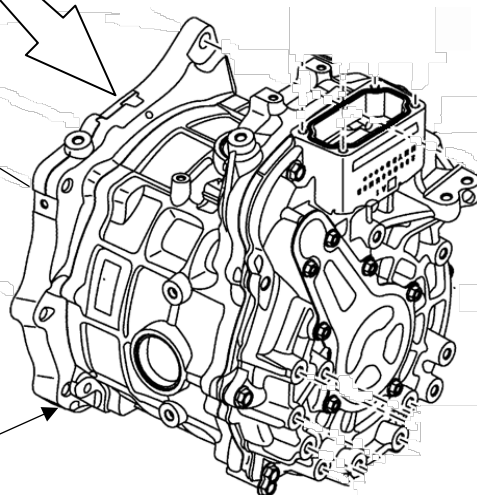
発電用モーター

### 基準不適合発生箇所

e-POWER車の発電用モーターにおいて、ステータコアへの絶縁材（ワニス）塗布量管理が不適切なため、ワニスの塗布量が少ないものがある。そのため、絶縁不良が発生し、絶縁不良により絶縁抵抗値が低下し、そのまま使用を続けると、e-POWERシステム警告灯の点灯及び、警告メッセージが表示され発電用モーターが発電を停止することで、EVバッテリーへ電源供給がされなくなり、走行できなくなるおそれがある。

### 改善の内容

全車両、発電用モーターのシリアル番号を確認し、不具合対象であれば対策品に交換する。

識別：銀色のシールをモデルナンバープレートの上横に貼り付ける。
